## Tilstandsvurdering og energiscreening

Fuglemosen  
Fuglemosen 20, 2605 Brøndby

28. marts 2025

Udarbejdet af: Anders Halkjær  
Kontrolleret af: Christian Lundstrøm  
Dato: 28.03.2025  
Version: 1  
Projekt nr.: 1024991, Tilstandsvurdering og energiscreening  
Kommunale ejendomme i Brøndby kommune

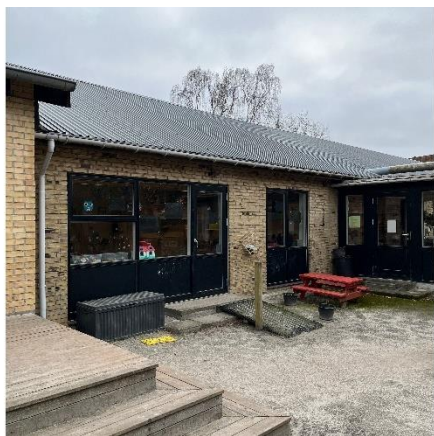
Ståltrapeztag ud mod gård

Der er ikke registreret skader eller meddelt om vandindtrængning eller set tegn herpå. Der er mosbe-  
groning flere steder og sternbrædder, der kræver vedligehold. Årstal for tagbelægninger er ukendt.  
Forventet restlevetid 25-35 år. Nedløbsrør mod gård er tæret og brudt, hvilket giver risiko for, at  
vand løber ned ad facade.

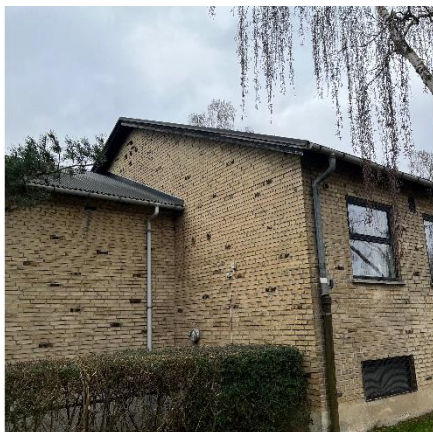
Facade mod NV

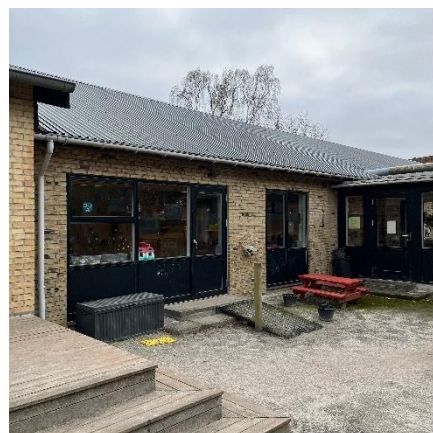
Facade mod SV mod gård, beskadiget sokkel

Fremstår generelt i god til acceptabel stand og bygningens alder taget i betragtning. Murværk i gavl mod syd er beskadiget grundet påkørsel med gokarts. Lette facadepartier og tilbygning er i god stand. Sokler mangler generelt vedligehold, og flere steder er sokkel forsøgt udbedret, men hvor puds er løs, og hvor revner og sprækker er tydelige.

| Aktivitet på bygningsdel | Ved.type | Prioritet | Int.val, år | Første år | Omkostning |
|---|---|---|---|---|---|
| Sokkel, pudsreparation. Løst puds fjernes, revner udhugges og genoppudses | Opret. | Lav | 10 | 2029 | 44.000 |

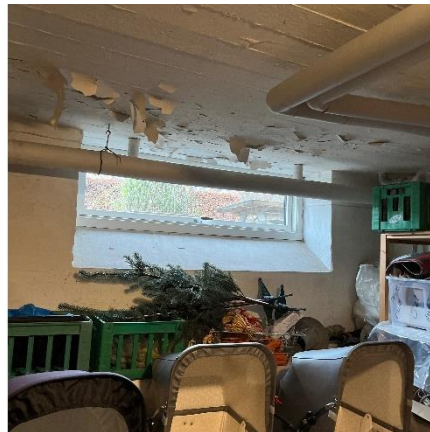
Vinduer i kælder mod NV er udført i træramme med et-lags glas og tolags energiruder med varm kant mod SV. Vinduer er med træ og træ/alu. Glas i et enkelt af etlags vinduerne er revnet.

Vindue i kælder med revnet etlags glas

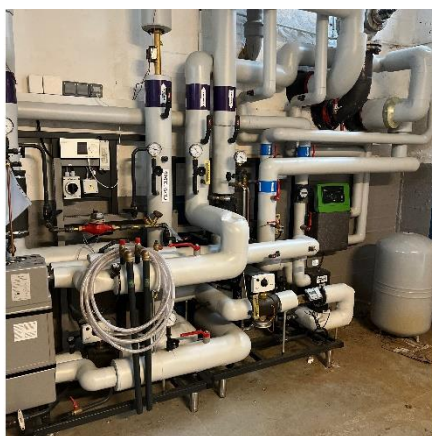
Ejendommen er forsynet med fjernvarme fra varmecentral placeret i kælder på adressen Fuglemosen 9. Nedenstående billede er oplyst at være forsyning frem til institutionerne på Fuglemosen 18 & 20. Anlægget er fra 2021.

Ny fjernvarme-unit med gennemstrøms brugsvandsveksler og varmeveksler.

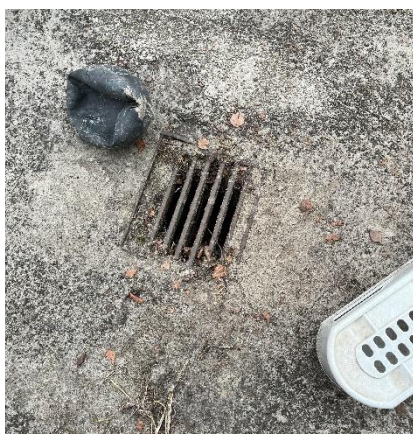
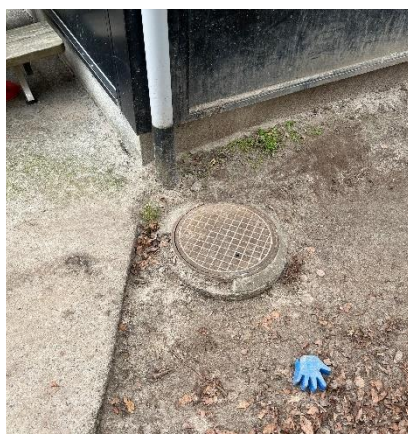
Der er ikke foretaget tilstandsvurdering af kloak, og der foreligger ikke tv-inspektionsrapport. Kloakledninger i jord er beton og har en alder, hvor tiltag er påkrævet.

Sandfangsbrønd

TV-inspektion og spuling af kloakrør anbefales regelmæssigt indtil renovering.

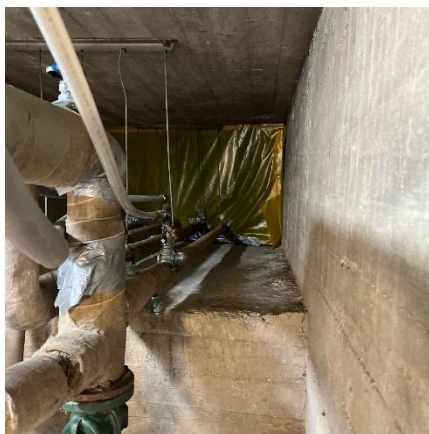
Plastik opsat i ingeniørgang

Der er risiko for tæringer indenfor kortere årrække grundet udskiftninger og sammenblanding af flere rørmaterialer.

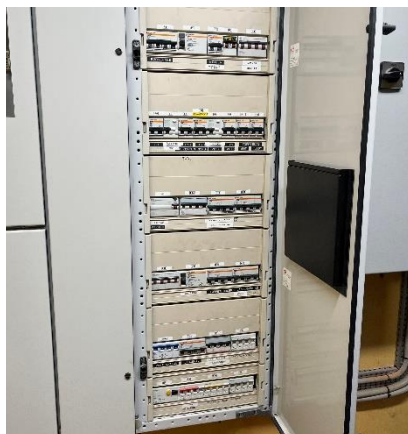
Tavlemateriel

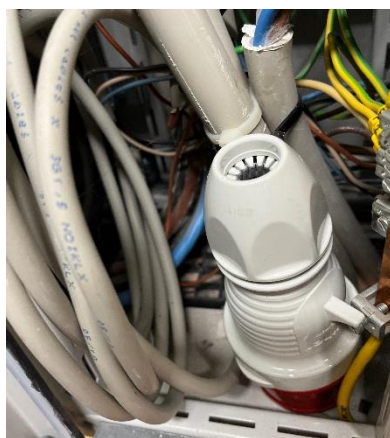
CEE-stik opbevaret i tavle

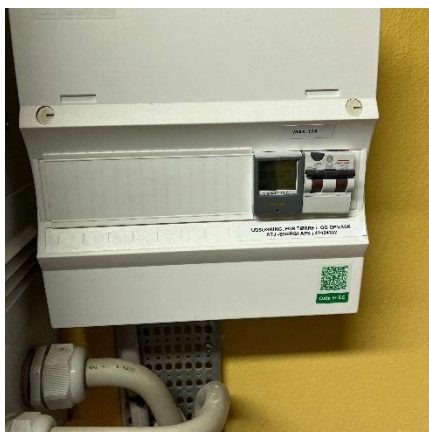
Gruppetavle til udsugning

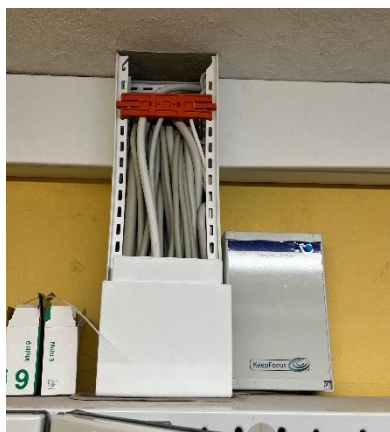
Afdækning mangler

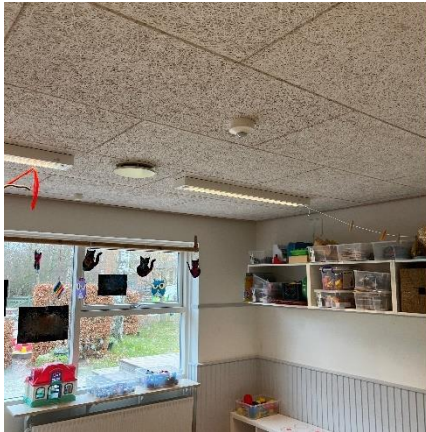
Belysning i grupperum, legerum, gang mv. er udført med T5 28W lysrør med højfrekvente forkoblinger og sensor. Enkelte rum er med manuel tænd/sluk. Gangareal i midterbygning er monteret med LED paneler og sensor.

Belysning i grupperum

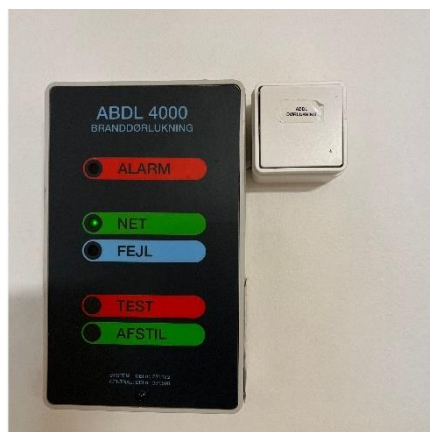
ABDL-installation

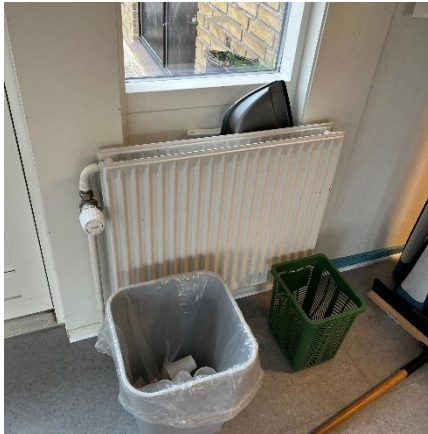
Det er uvist, om eksisterende radiatortermostater fungerer optimalt. Radiatortermostater og ventiler udskiftes efter behov.

Radiator

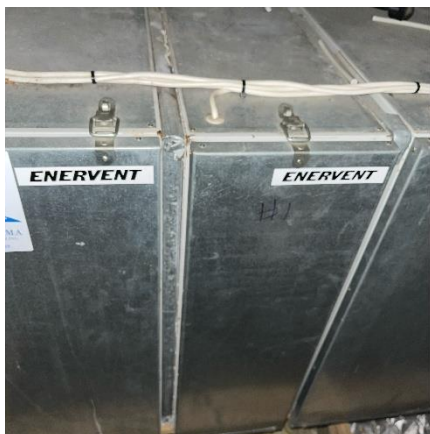
Der er ældre ventilationsanlæg. Årstal samt øvrige data er ukendte.
