# Tilstandsvurdering og energiscreening

Kulturhuset Kilden  
Nygårds Plads 31, 2605 Brøndby

05. november 2025

Udarbejdet af: Christian Lundstrøm  
Kontrolleret af: Anders Rathje Kjær Lorentzen, Claudia Schulz  
Dato: 05.11.2025  
Version: 1  
Projekt nr.: 1024991, Tilstandsvurdering og energiscreening  
Kommunale ejendomme i Brøndby kommune

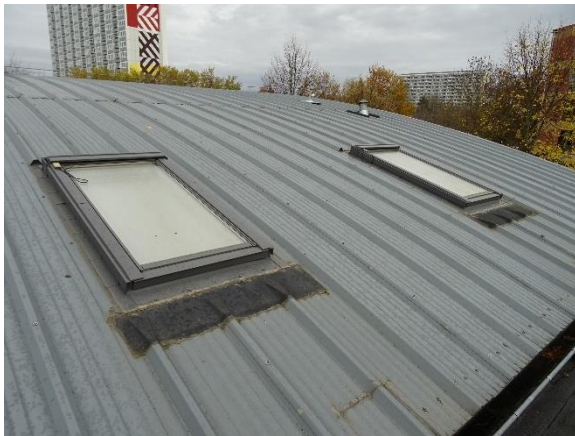
Tag på kulturhus, Velux tagvinduer fra 2014

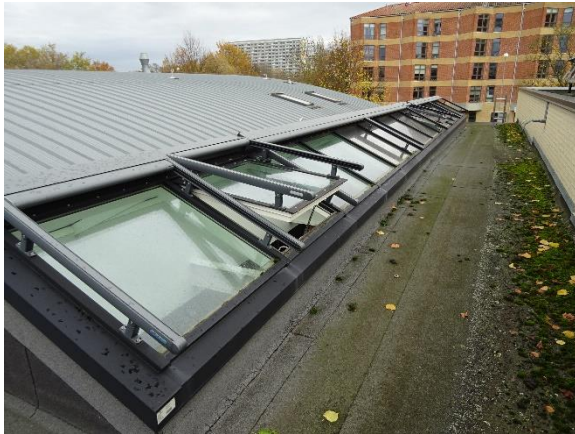
Rytterlys over foyer

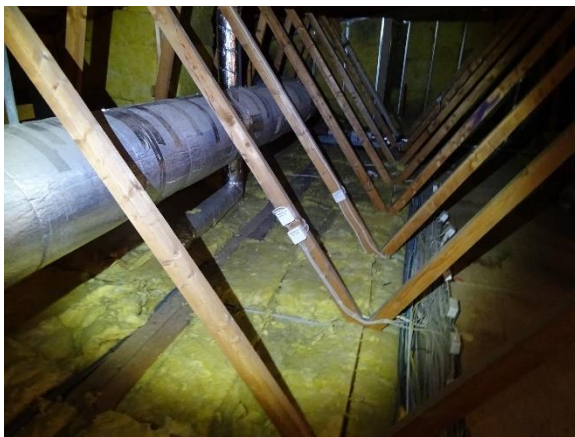
Loftrum

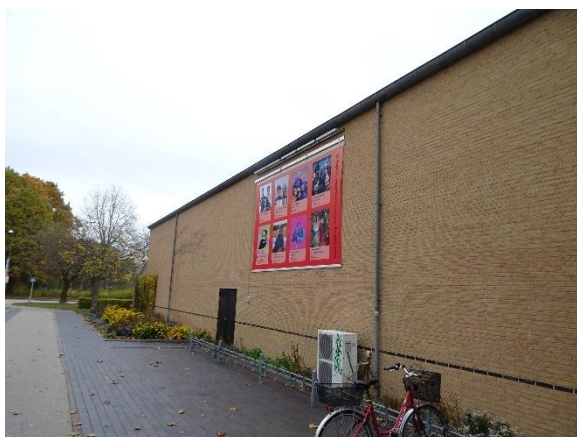
Murværk kulturhuset

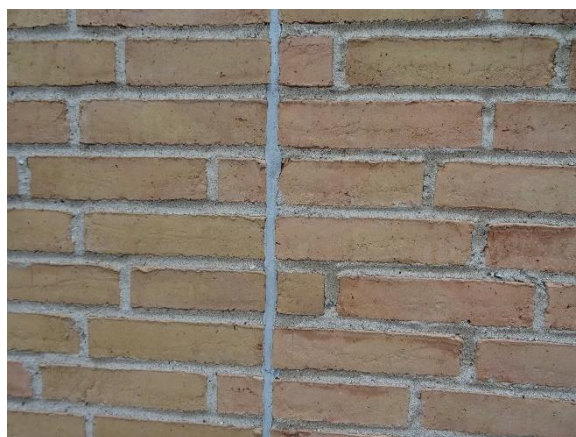
Elastiske fuger fra 1999

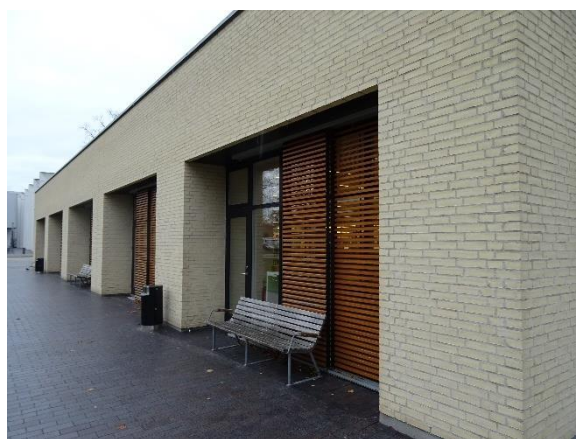
Bibliotek fra 2012 mod syd med elektriske skodder

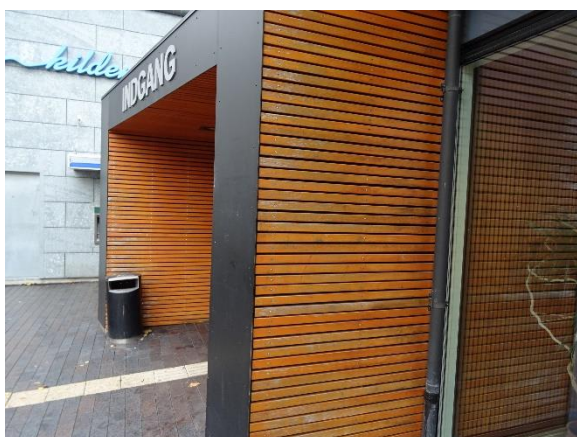
Indgangsparti listebeklædning

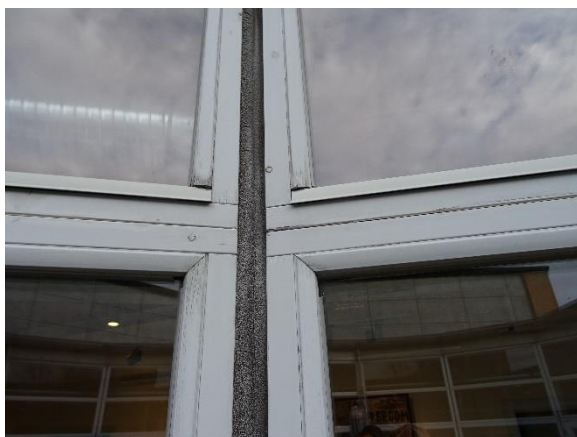
Vinduer mod lysgård

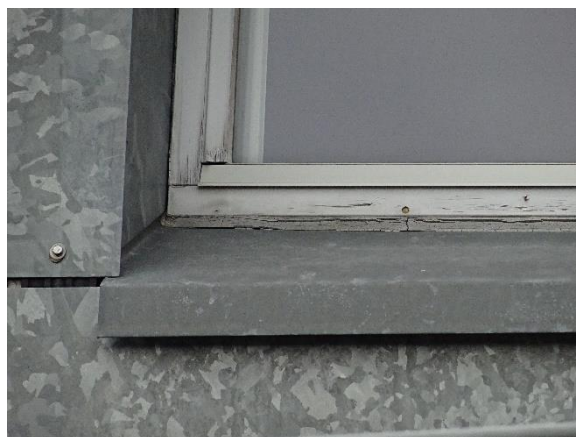
Vinduer over bevægelsesrum.

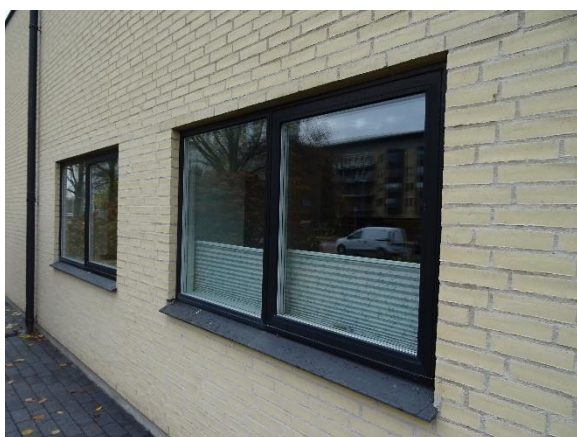
Vinduer i bibliotek

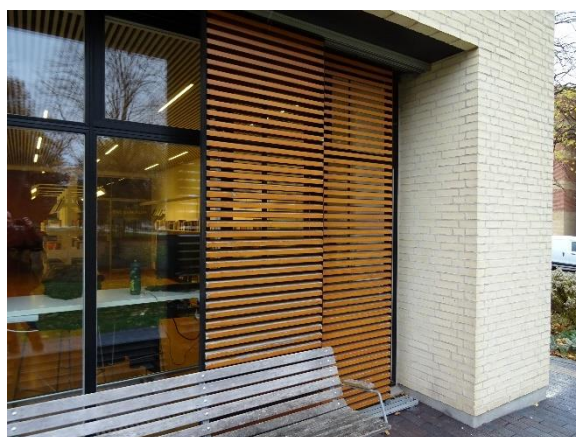
Vinduer mod syd og motoriserede skodder

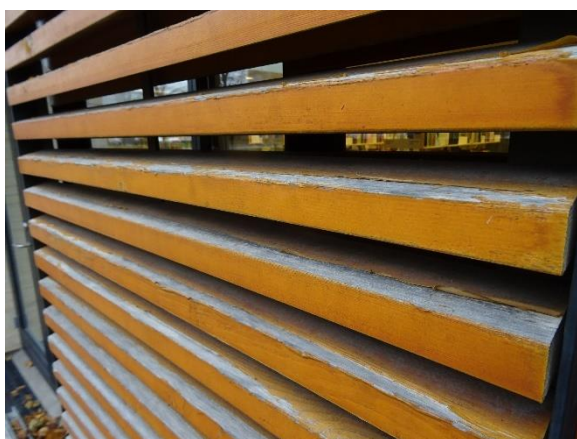
Listebeklædning på skodder

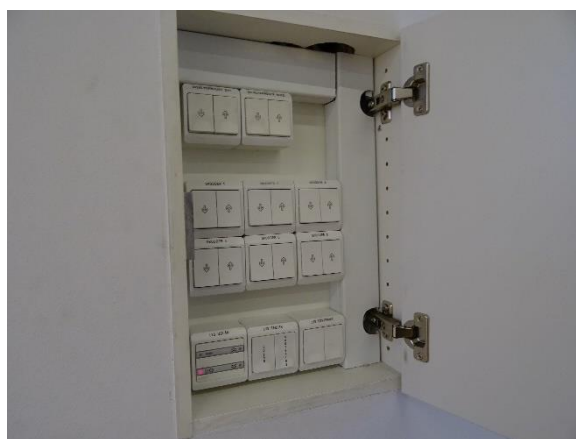
Styreskab for skodder og rytterlys

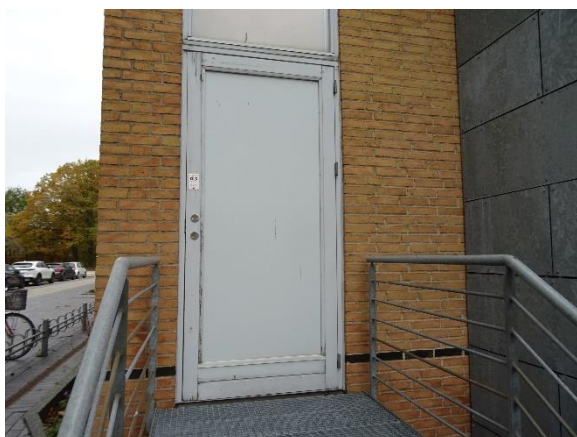
Udgang fra sal

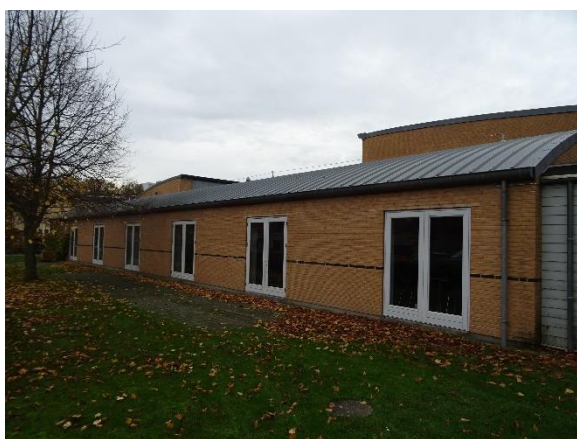
Døre fra mødelokaler mod øst

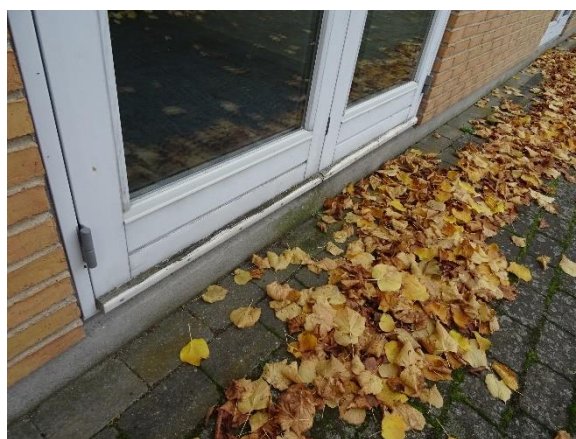
Dør fra mødelokale mod øst

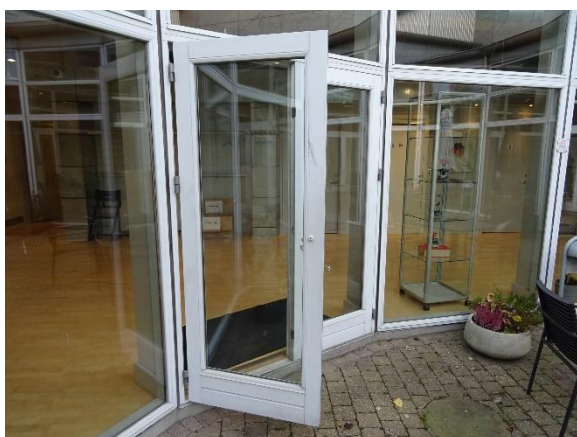
Døre til lysgård

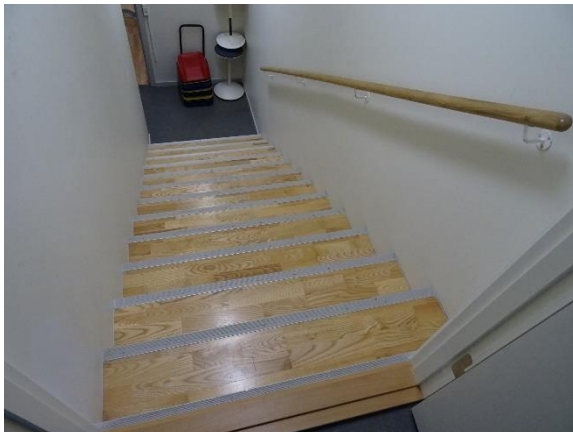
Trappe til musiklokale

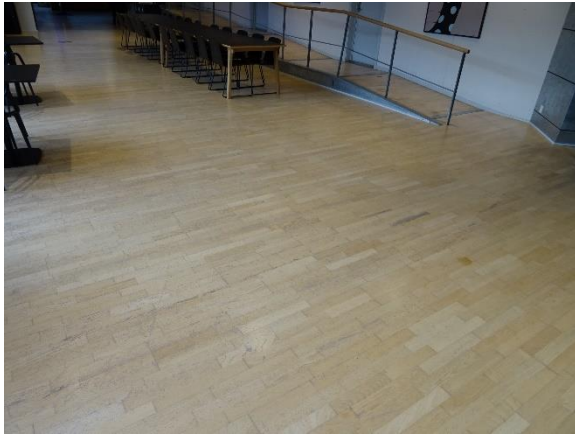
Parketgulv foran teatersal

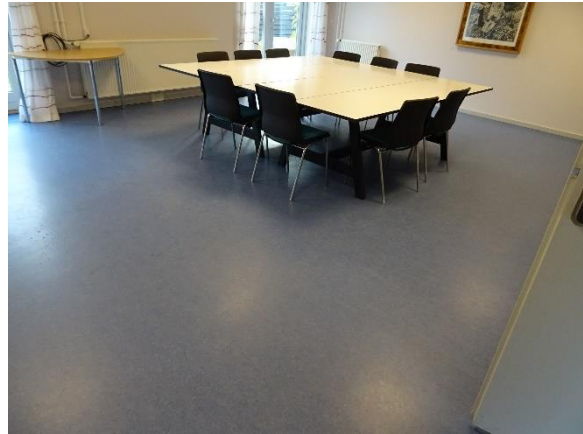
Linoleum i mødelokale

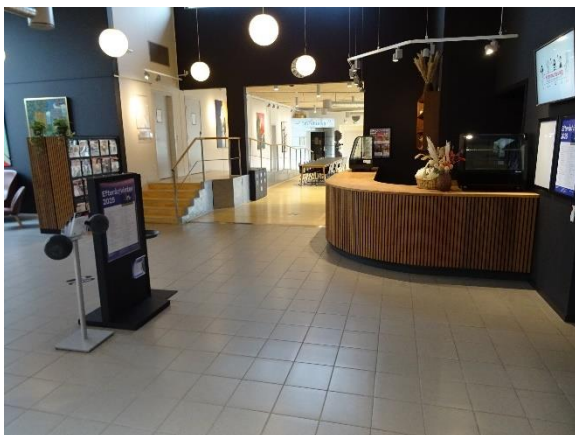
Fliser i foyer

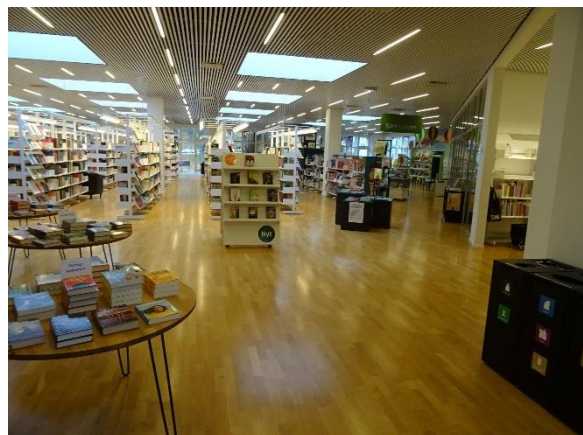
Parketgulv biblioteket

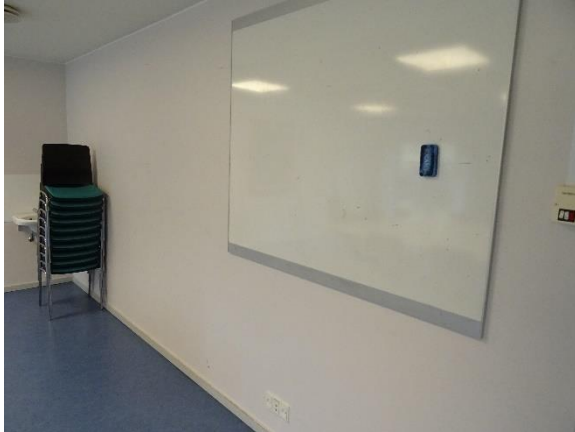
Malet betonvæg

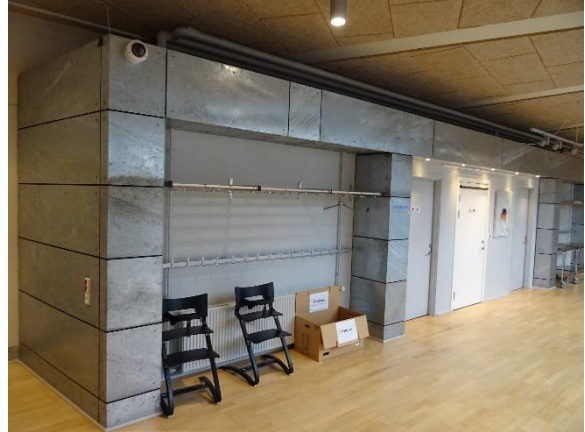
Stålplade beklædning indvendigt

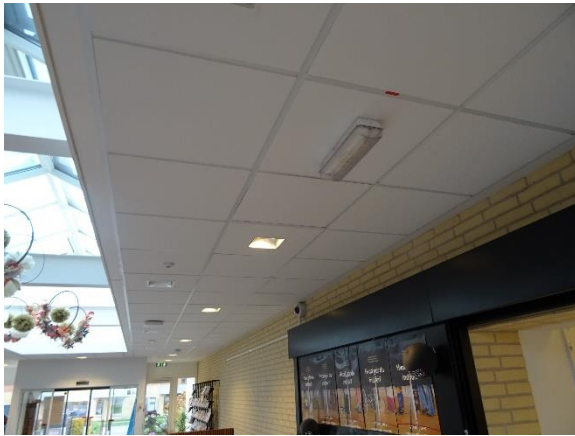
Systemloft foyer

Lofter er i god stand uden bemærkede skader.

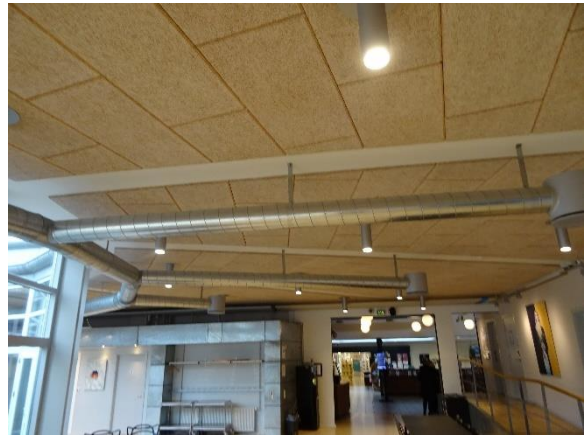
Træbeton lofter kulturhus

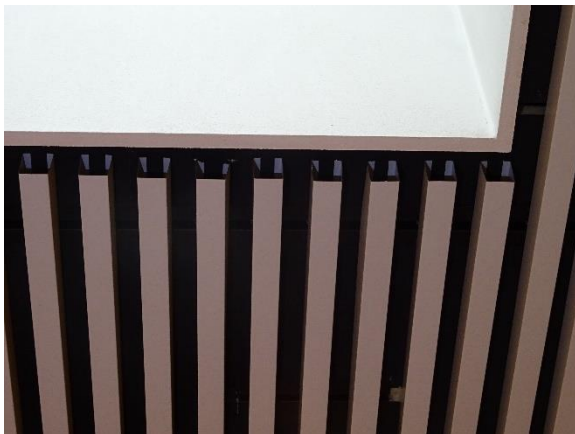
Metallameller, loft i bibliotek

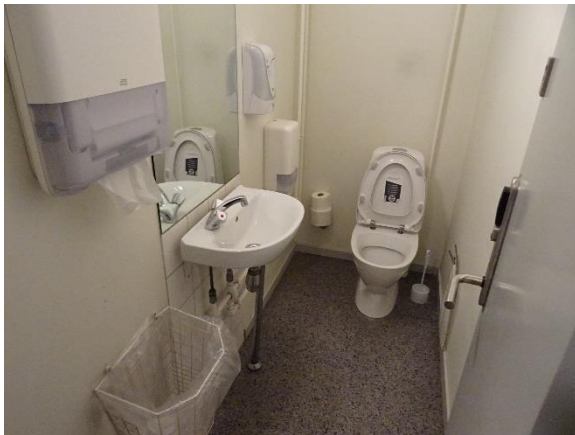
Toilet i omklædningsrum

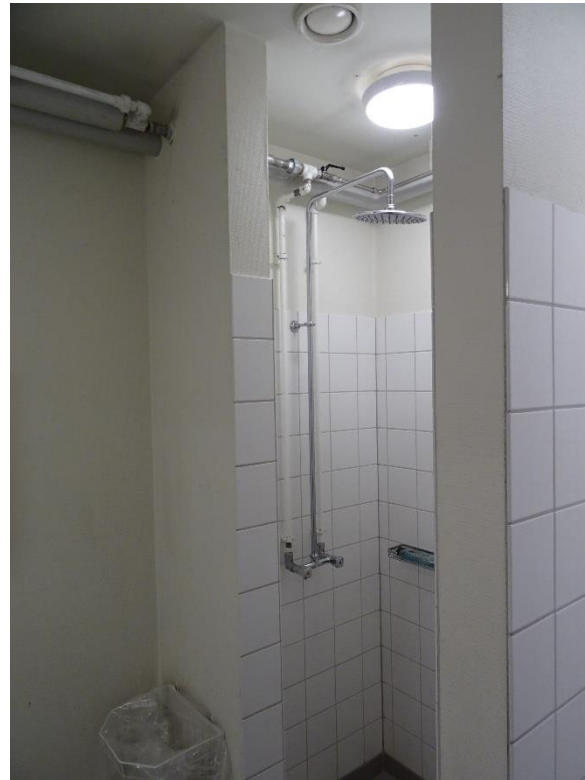
Bruser i omklædning

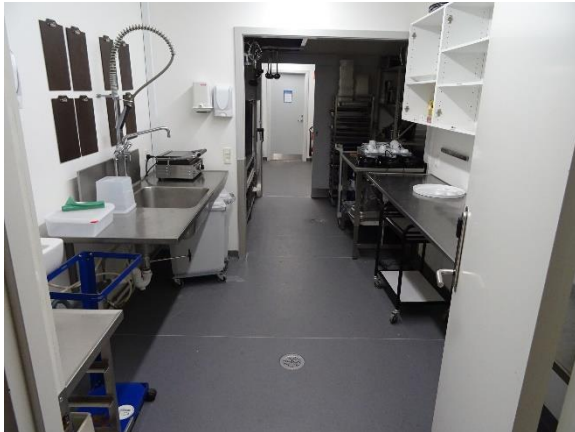
Produktionskøkken

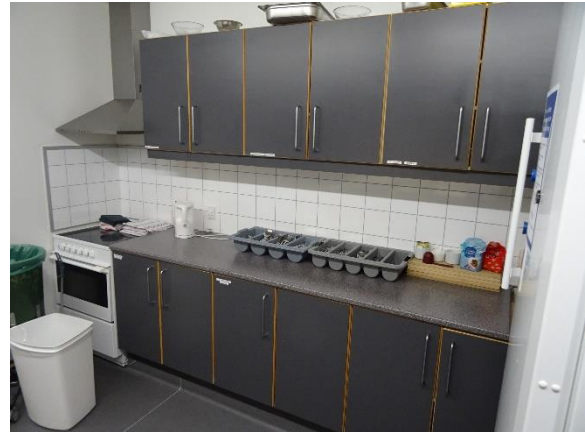
Køkkenerne er generelt i god til acceptabel stand. Enkelte låger hænger og skraber imod i personalekøkken og kanter på hylder er skrammede i foreningskøkken.

| Aktivitet på bygningsdel | Ved.type | Prioritet | Int.val, år | Første år | Omkostning |
|---|---|---|---|---|---|
| Vinyl i produktions- og foreningskøkken gås efter i svejsninger og evt. skiftes afhængig af slitage, 29 m <sup>2</sup> | Opret. | Normal | 10 | 2030 | 16.000 |

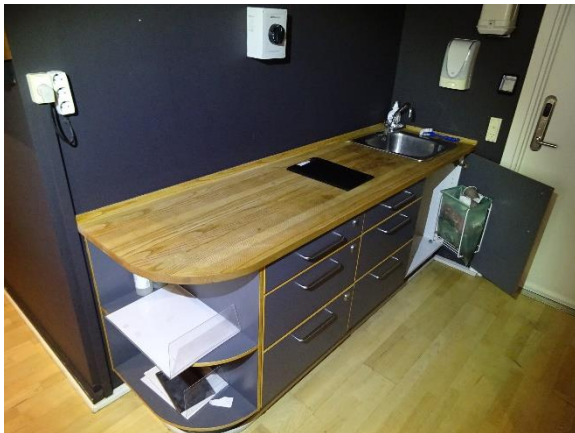
Foreningskøkken

| Aktivitet på bygningsdel | Ved.type | Prioritet | Int.val, år | Første år | Omkostning |
|---|---|---|---|---|---|
| Foreningskøkken skiftes ud fra forventet levetid, 12 elementer og laminat bordplade | Opret. | Normal | 20 | 2034 | 99.000 |

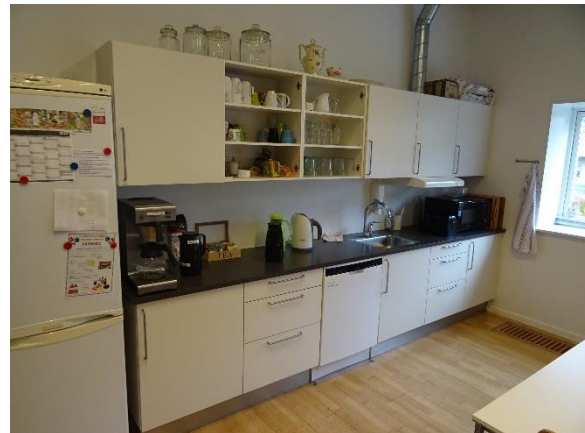
Køkken ved reception

| Aktivitet på bygningsdel | Ved.type | Prioritet | Int.val, år | Første år | Omkostning |
|---|---|---|---|---|---|
| Køkken i reception skiftes ud fra forventet levetid og slitage. 4 elementer og bordplade | Opret. | Normal | 20 | 2030 | 33.000 |

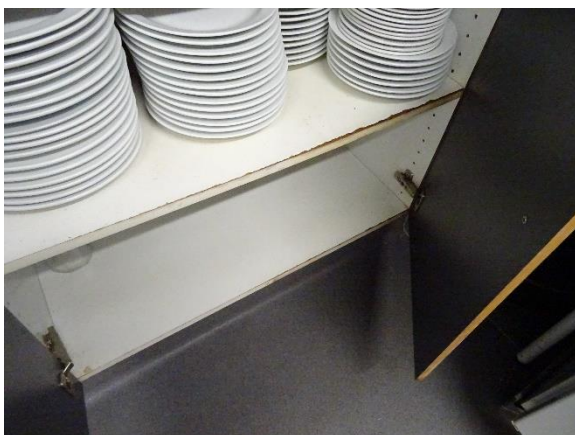
Personalekøkken

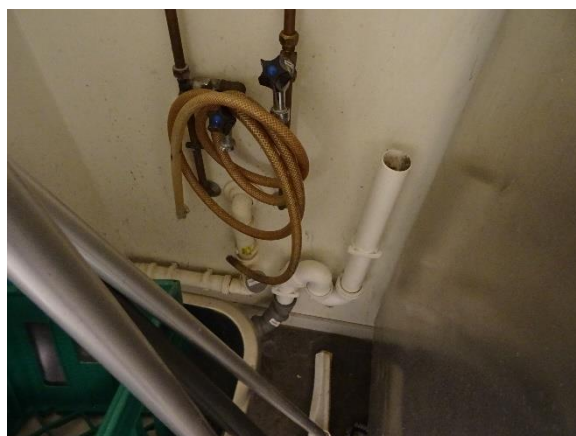
Dødt afløb fra fjernet vask

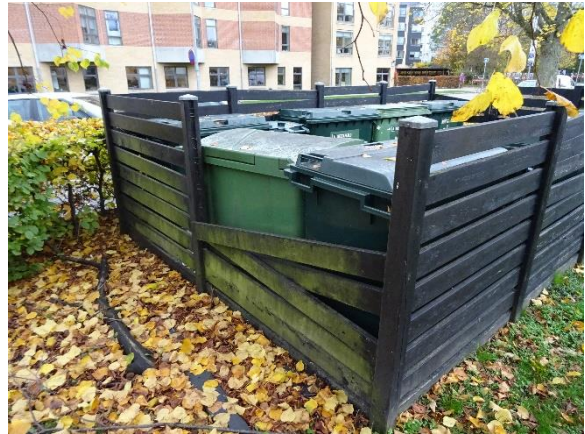
Affaldsgård

Affaldsgården trænger til en tømrergennemgang for løse/manglende brædder og efterfølgende malervedligehold.

| Aktivitet på bygningsdel | Ved.type | Prioritet | Int.val, år | Første år | Omkostning |
|---|---|---|---|---|---|
| Affaldsgård gennemgang og udbedres af tømrer, males efterfølgende | Opret. | Normal | 5 | 2026 | 17.000 |

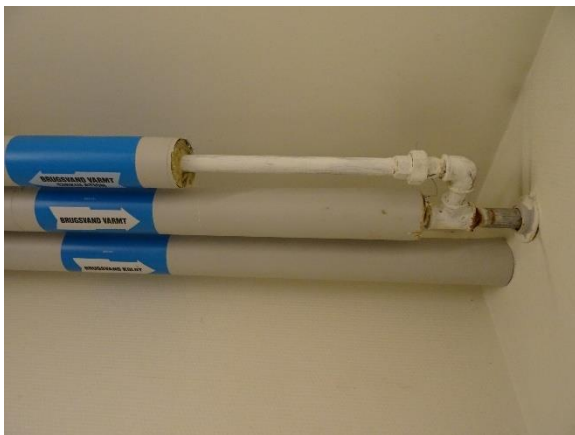
I kulturhuset er der sket mindre reparationer og udskiftninger på varmtvandsfordelingen. Det har betydet at mindre rørstræk og pumpe er efterladt isoleret.

Vending for cirkulation uisolaret

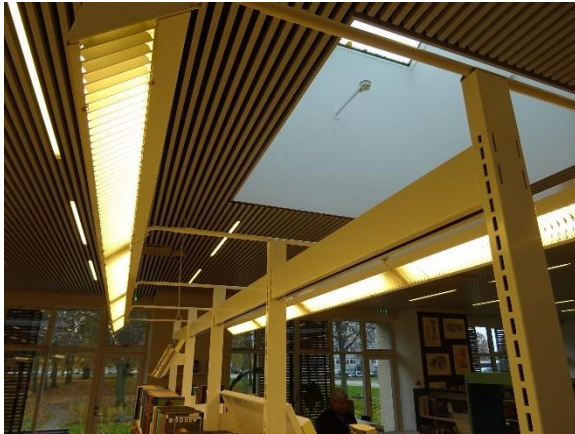
Lys over boghylder er lysstofør

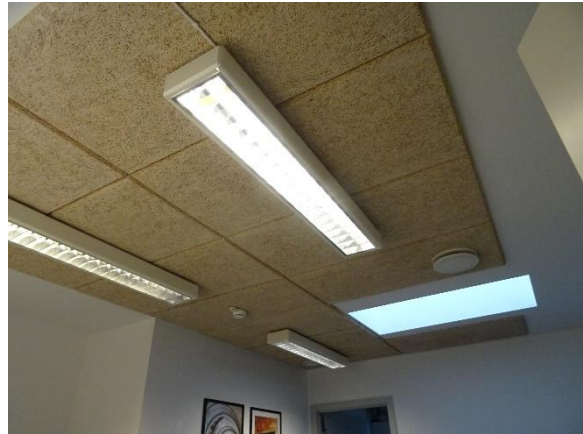
Kontorer er lysstofør, ældre armaturer

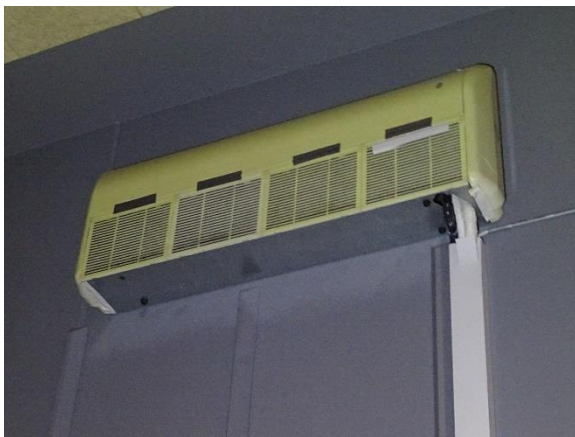
Med selvstændig styring er der risiko for at det kan prøve at køle samtidig med at radiatorer varmer.

Klimaanlæg uden integration til samlet styring

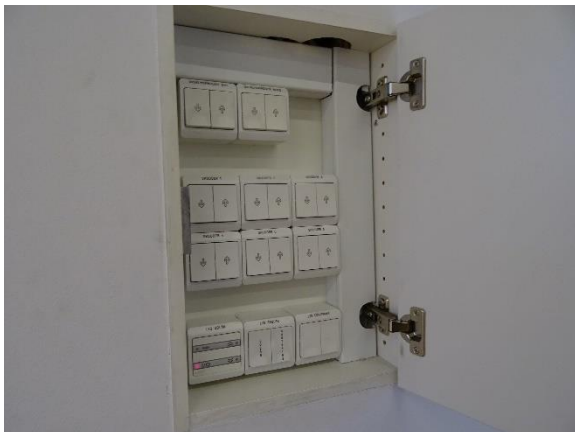
Belysning er blandet om der er bevægelsesmeldere eller ej i de enkelte rum. Store området som lounge og biblioteket er manuelt styret.

Lys for bibliotekssal, manuel styring og dæmpning
