## Tilstandsvurdering og energiscreening

Mariehønen

Tranehaven 31, 2605 Brøndby

20. Marts 2025

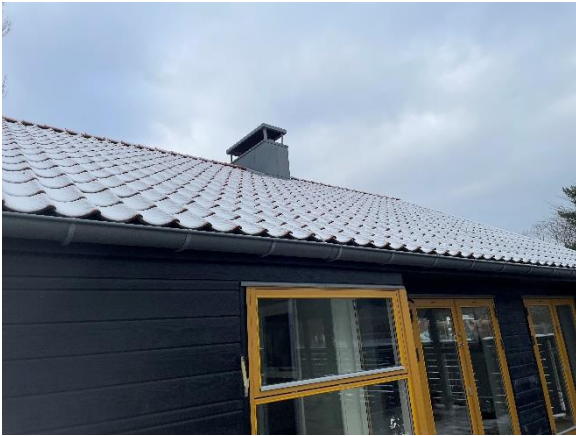
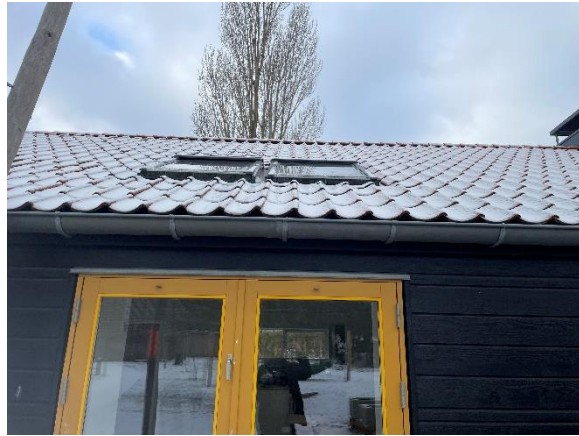
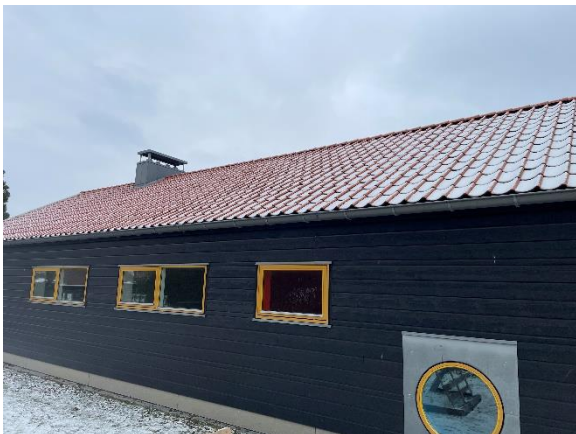
Taget set fra legepladssiden

Taget set fra vejsiden

Der er ikke registreret skader på taget eller meddelt om vandindtrængning eller set tegn herpå.

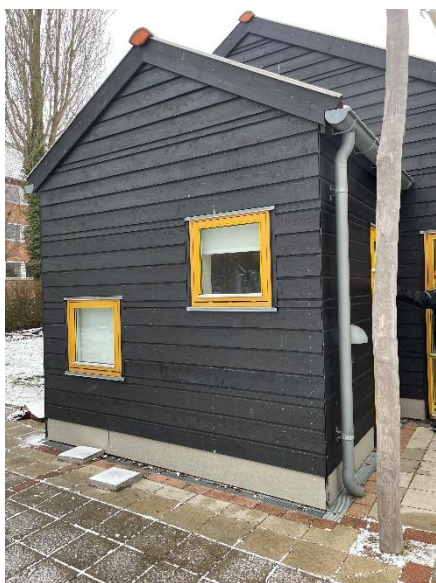
Endefacade med træbeklædning set fra legpladssiden

Facade og sokkel vurderes til at være i god stand med mindre malerskader.

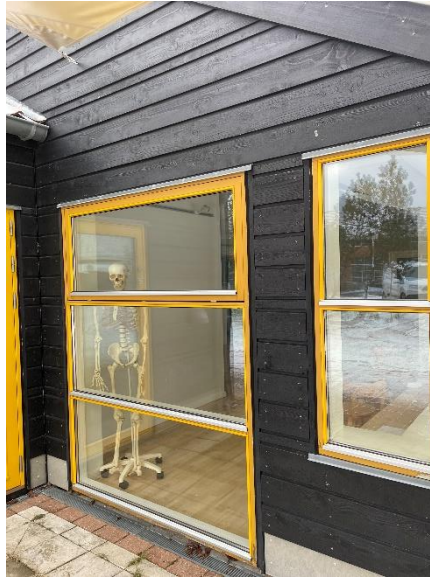
Vindues parti

Vinduer bræger præg af slitage og 20 års påvirkning fra vejrliget, specielt i bundkarmen ses der malerskader og afskalning i forskellig grader.

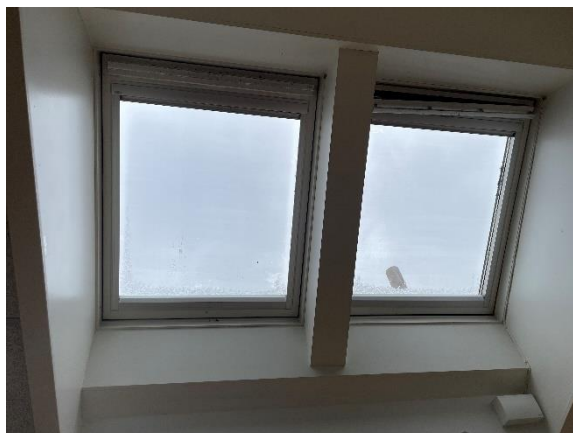
Tagvinduer

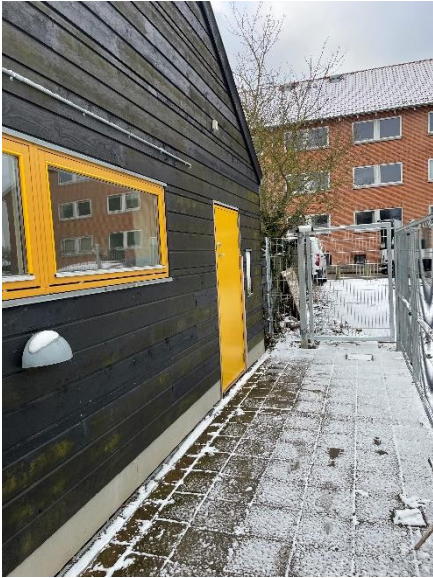
Lågen ind til området fra bagenden af bygningen

Tilstand på lågen er god og viser ingen tegn på skader.

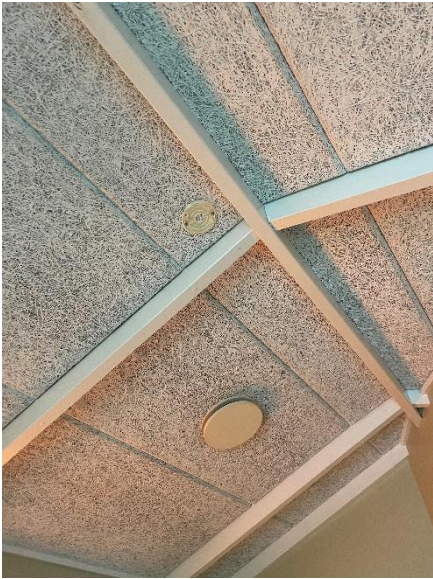
Nedsænket loft består af Troldekt plader

Troldtekt loft viser ingen tegn på vandgennemtrængning eller andre skader.

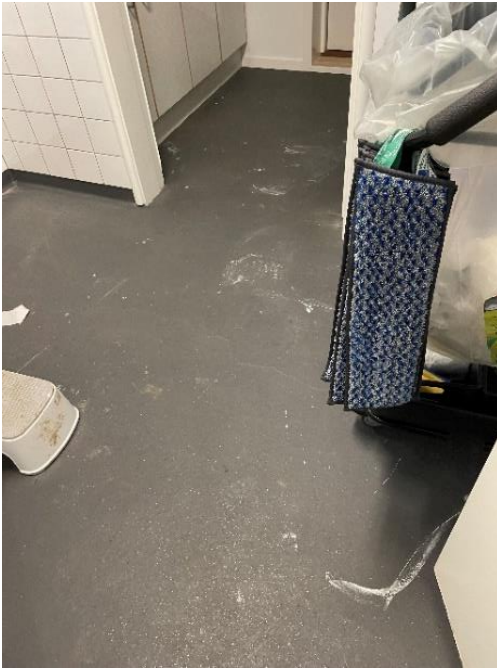
Gulvet på toiletter er skridsikkert

Der er enkelte skader på vægfliser og gulvet har præg af beskidt fodtøj.

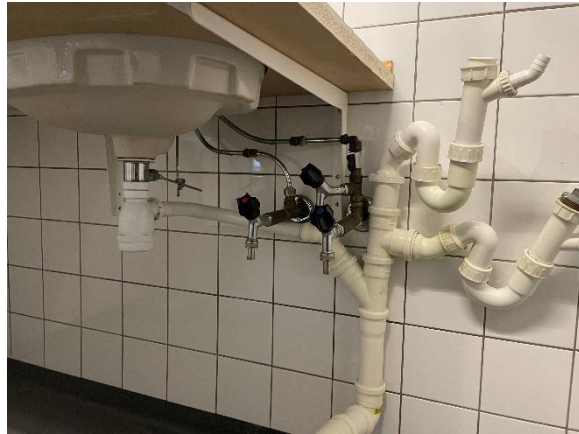
Vandlås installation på toilet

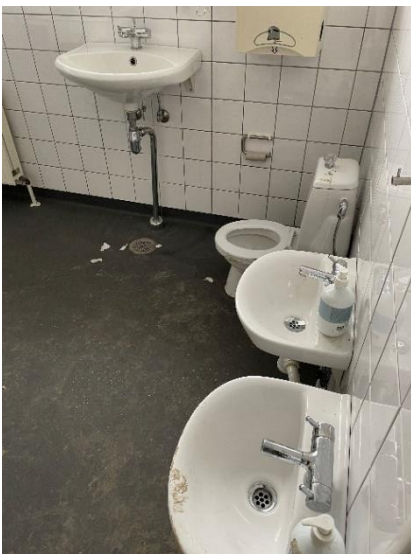
Toilet til børn og voksne

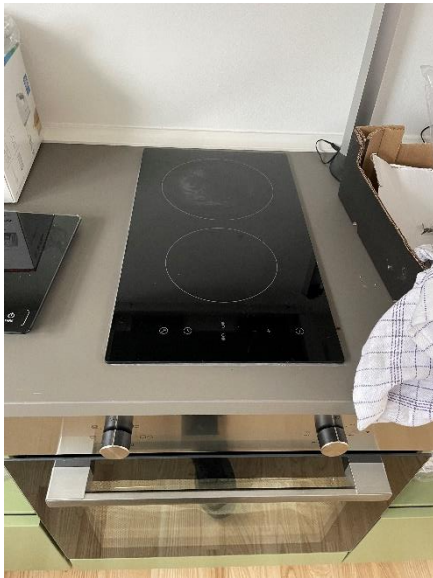
Ovn og kogeplade i køkken

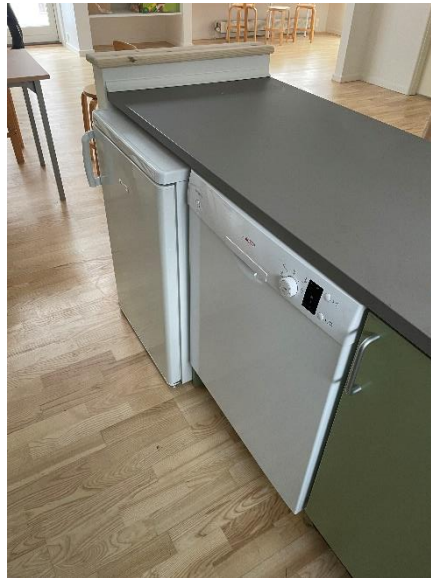
Hårdhvidvare

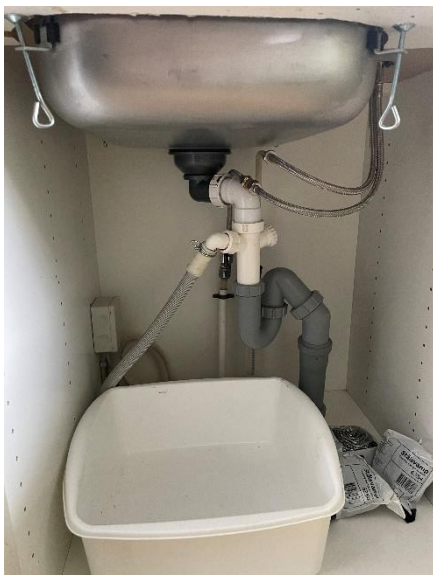
Køkkenhåndvask afløb

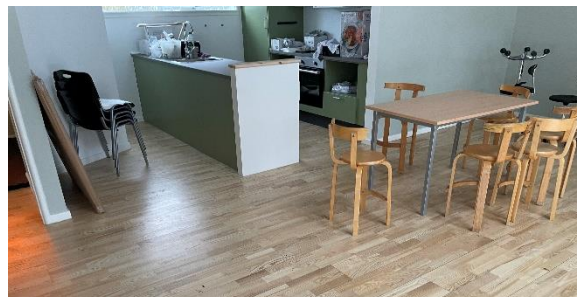
Køkkenet set fra afstand

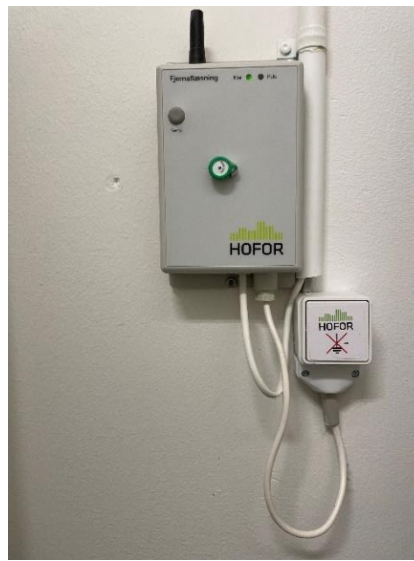
Fjernvarmeaflysnings modul

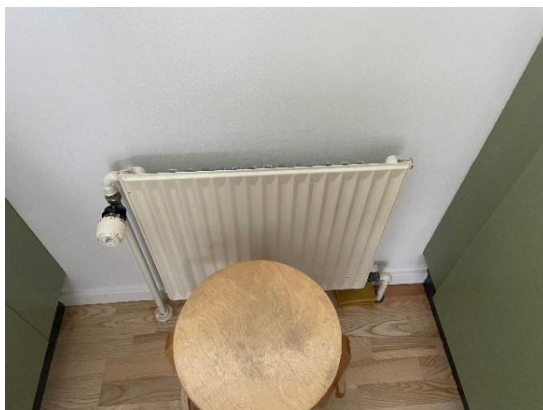
Radiator til 2 strengs system

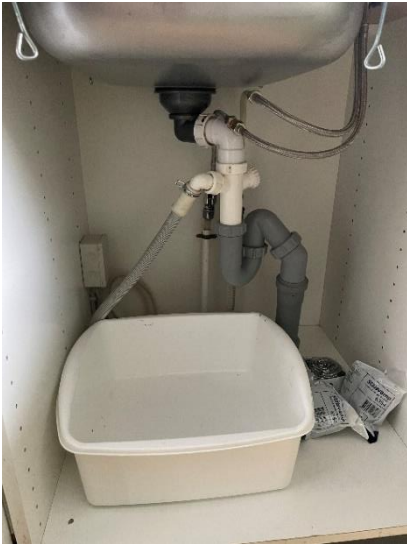
Drænafløb under håndvask i køkken

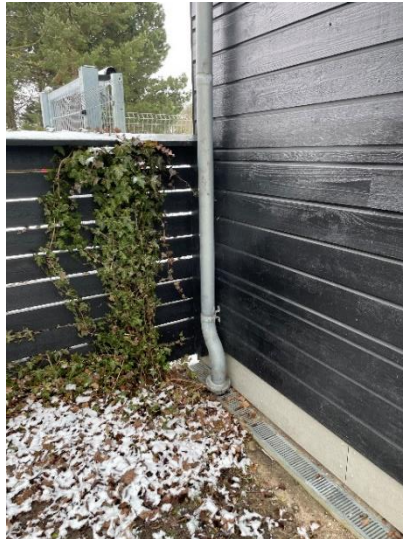
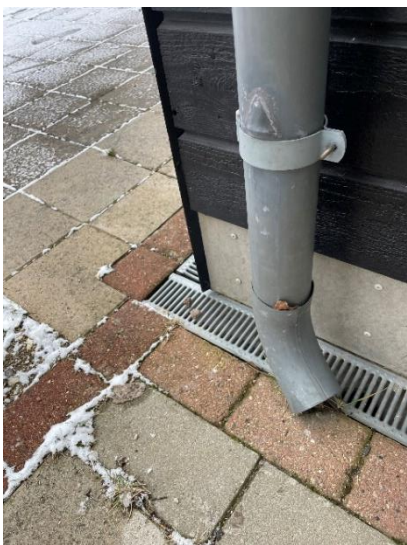
Udendørs afløb

Udendørs afløb har ingen synlige skader eller propper.

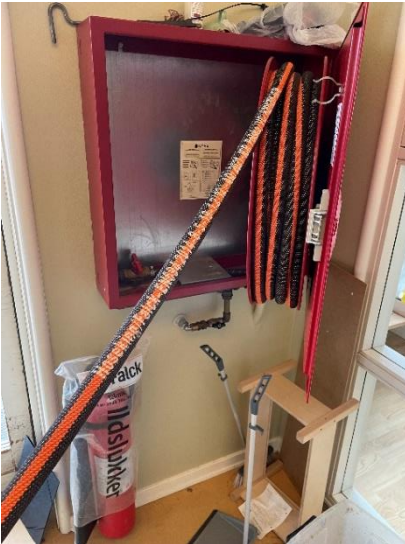
Slangevinder ved hoveddør

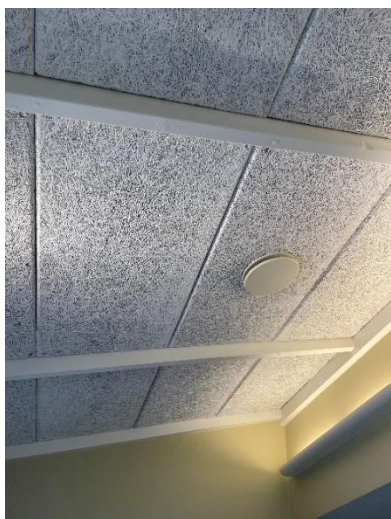
Indblæsningsarmatur

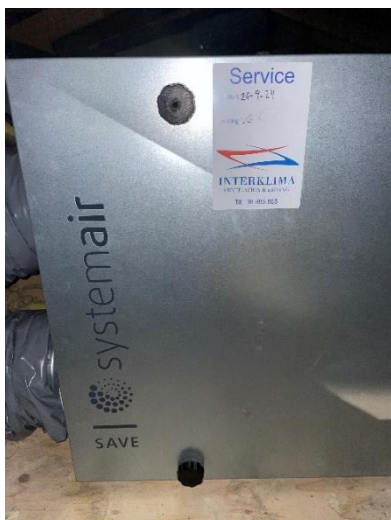
Systemair ventilations aggregat sidst serviceret 2024

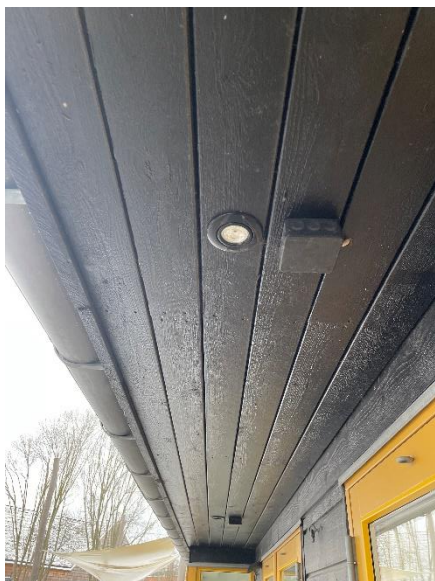
Belysningsspots udendørs med LED belysning.

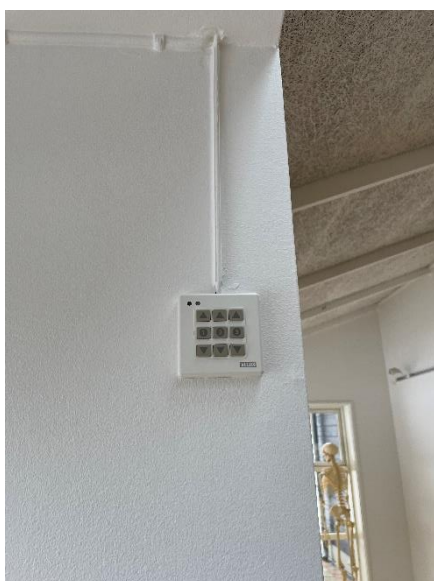
Velux - styring af vinduer

Svagstrøms installationer anses for at være i acceptabel stand med en antaget alder på 10 år.

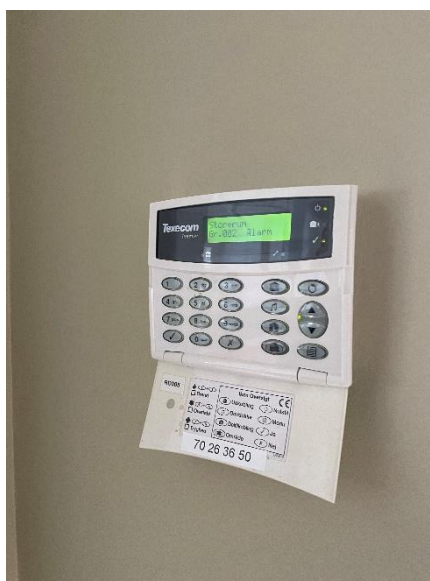
Texecom indbrudsalarm

Det anbefales at Indbrudsalarmen udskiftes i 2035-2040.

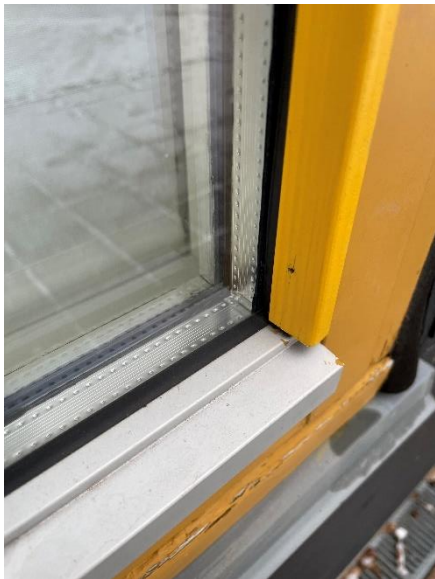
Vinduer i stueplan er monteret med energiruder to-lags med kold kant

Vinduer er de oprindelige fra 2002.

Nærbillede af ruder

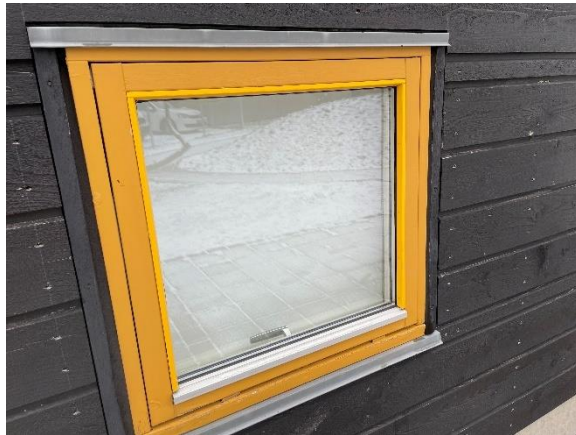
Samme vindue på afstand

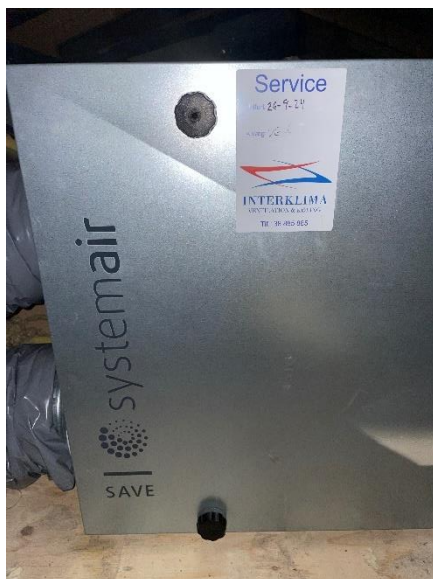
Der er ventilationsanlæg anslået fra 2020. Systemair type SAVE loftmodel med roterende veksler

Ventilationsanlæg serviceret 2024-9-26

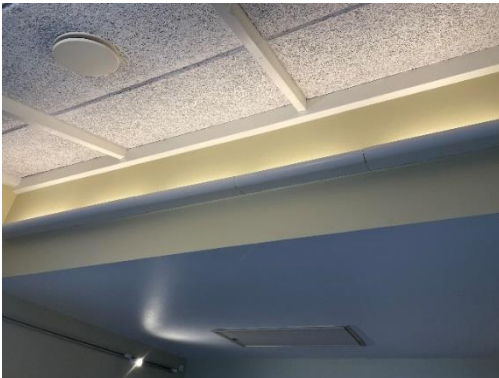
Belysning er overvejende kompaktrør, spolerør og halogenlamper

Eksempel på belysning i institutionen
