## Tilstandsvurdering og energiscreening

Pilegården  
Korsdalsvej 136C, 2605 Brøndby

21. oktober 2025

Udarbejdet af: Christian Lundstrøm  
Kontrolleret af: Anders Rathje Kjær Lorentzen, Claudia Schulz  
Dato: 21.10.2025  
Version: 1  
Projekt nr.: 1024991, Tilstandsvurdering og energiscreening  
Kommunale ejendomme i Brøndby kommune

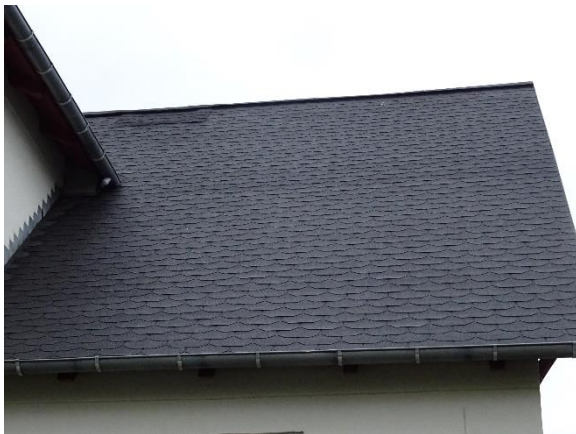
Tag på stuehuset, sydvendt

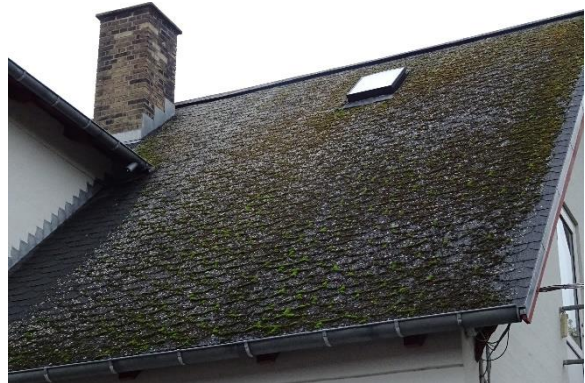
Tag på stuehuset, nordvendt

Der er ikke registreret skader på tagene som er lagt inden for de sidste 5-7 år. Nordsiden af taget på stuehuset er dog ved at få en del begroinger, som bør holdes under observation og begrænses af såfremt de bliver for markante.

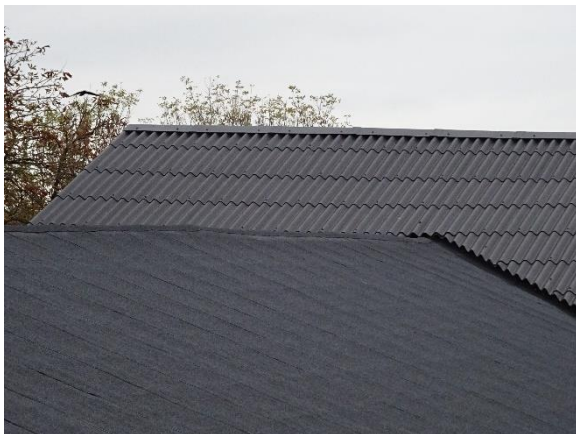
Tag på vestre længe

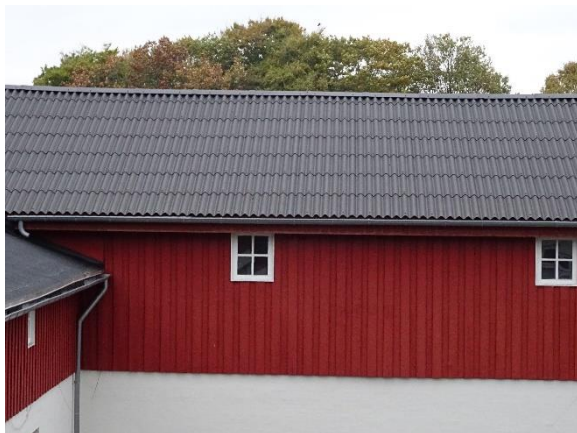
Tag på nordlig længe

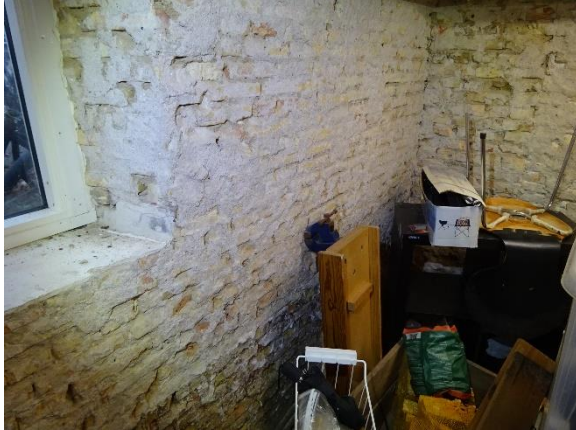
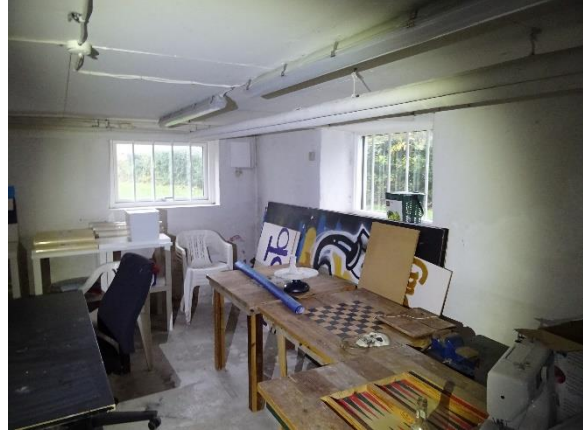
Kælderydervæg

Kælderen fremstår som om den har været hårdt fugtplaget. Murværket har fugtskader, sten og fuger er porøse, hvilket er årsagen til den etablerede drænplade og ventilatorer. Det anbefales at kælderen holdes under observation for om de udførte tiltag har hjulpet tilstrækkeligt og hvis de har virket, kan der foretages en overordnet renovering. Umiddelbart står kælderen ikke som meget opfugtet længere.

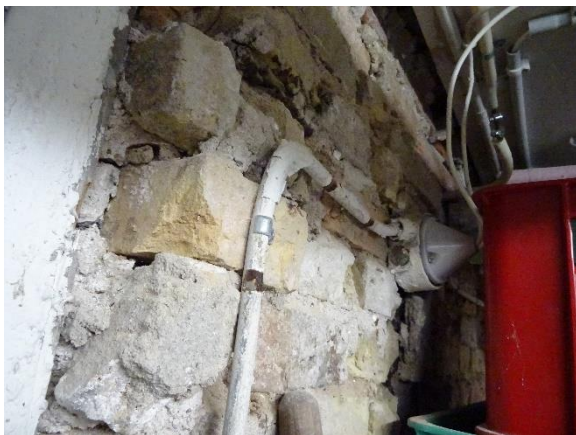
Kældervæg

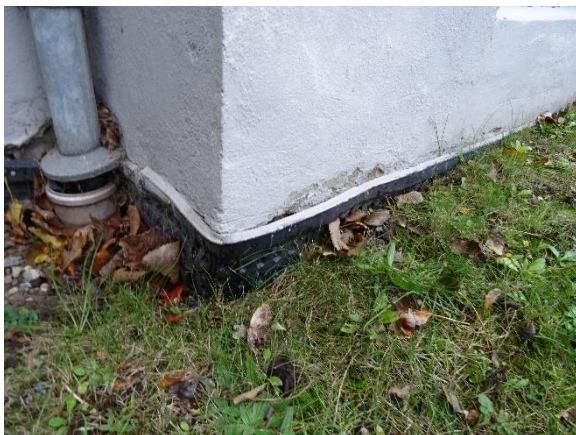
Udvendig drænplade på kælderydervæg

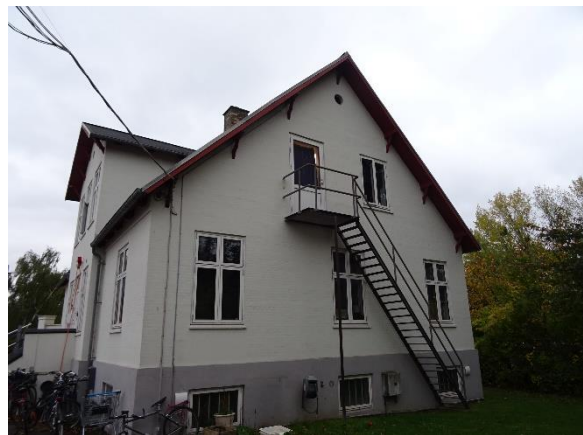
Stuehuset set fra vest

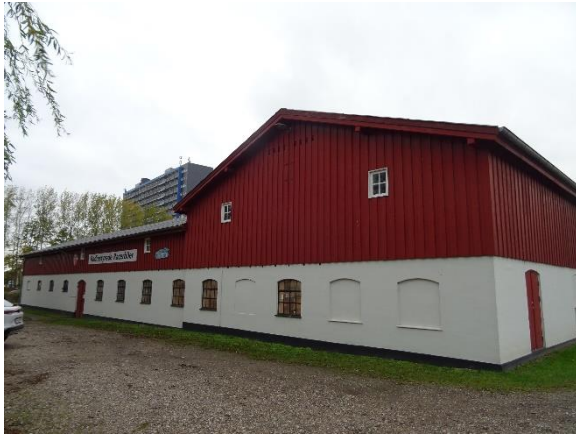
Længer set fra nordøst

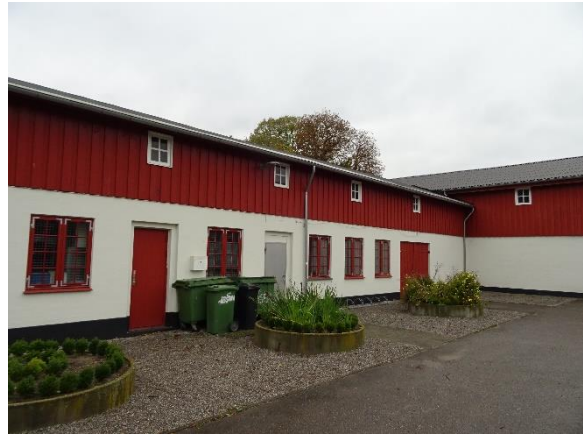
Vest længe fra gården

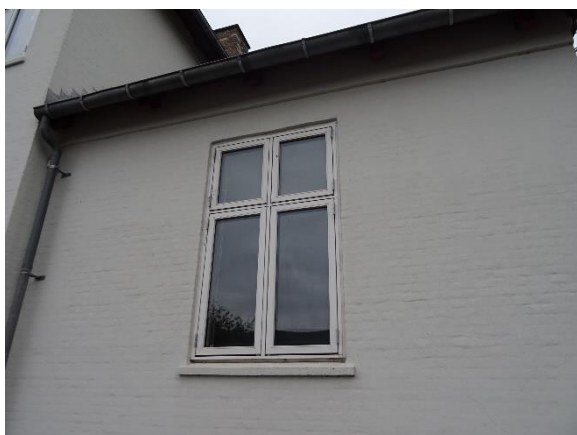
Træ/alu vindue i stuehuset

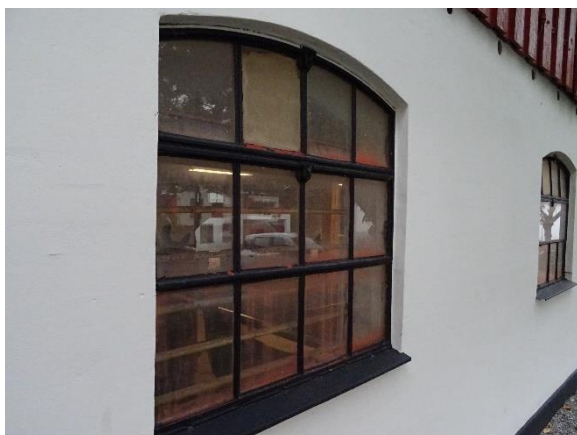
Staldvindue i øst længe

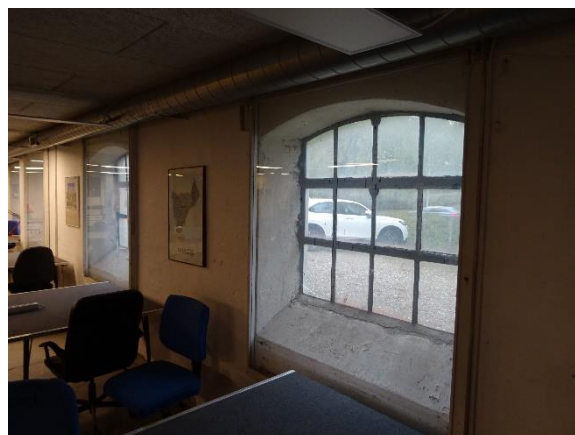
indvendig akryl fortsat ruder i øst længe

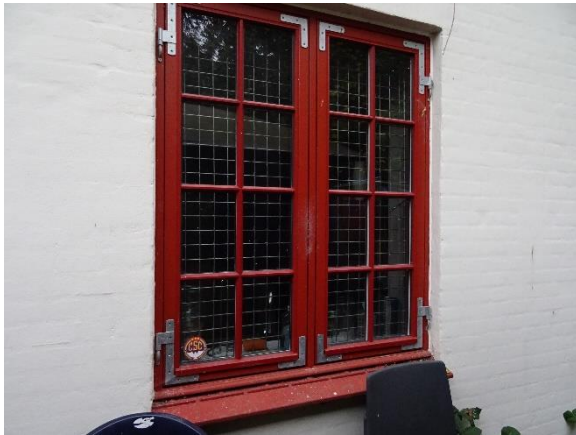
Trævindue i vest længe

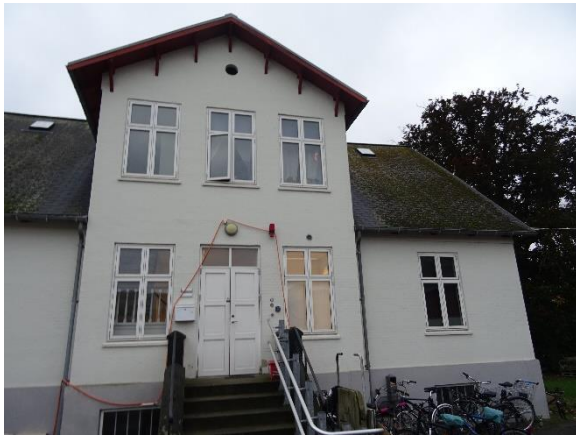
Hoveddør til stuehuset

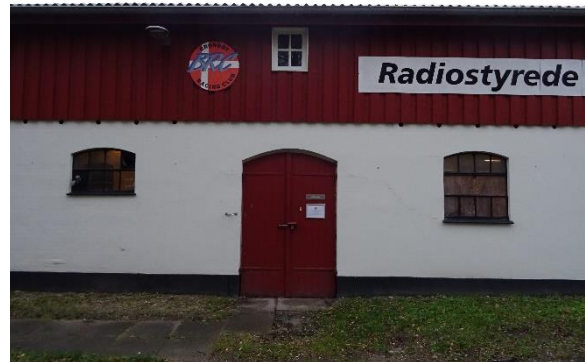
Indgangsdør i østre længe

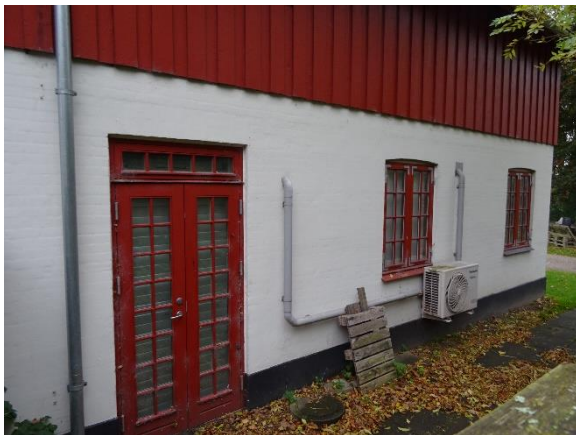
Terrassedør i vestre længe

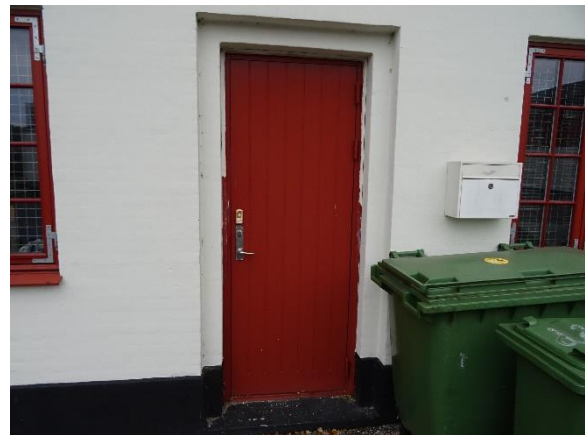
Dør fra vestre længe mod gård

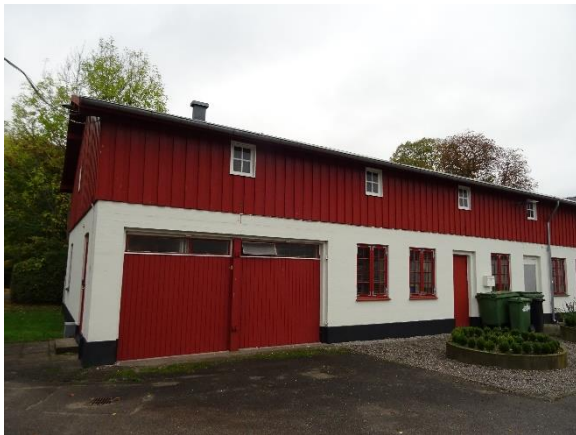
Port mod gård i vestlænge, ikke oplukkelig

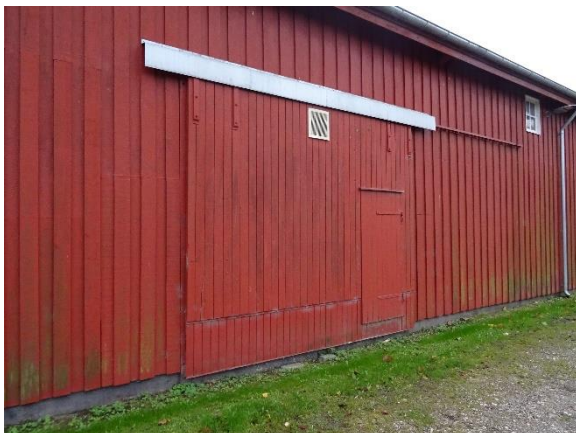
Port mod nord fra lade

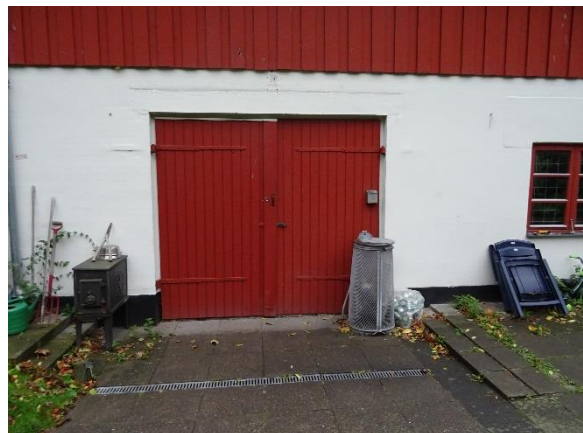
Port mod vest i vest længe

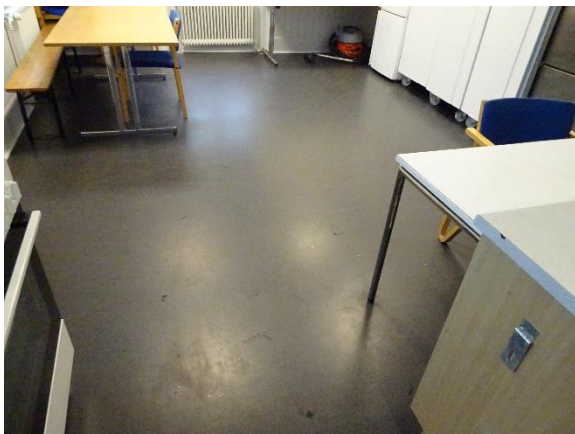
Linoleum i stuehus

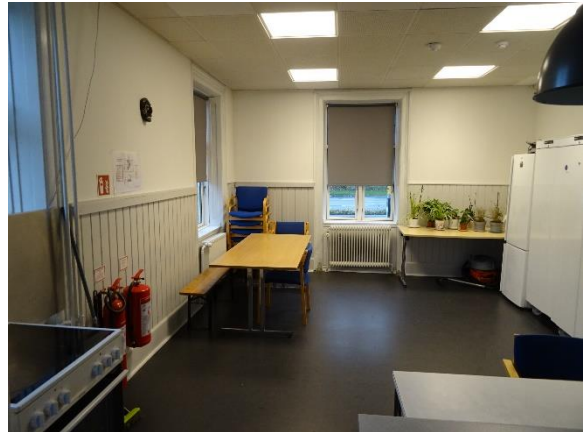
Vægge spisekøkken

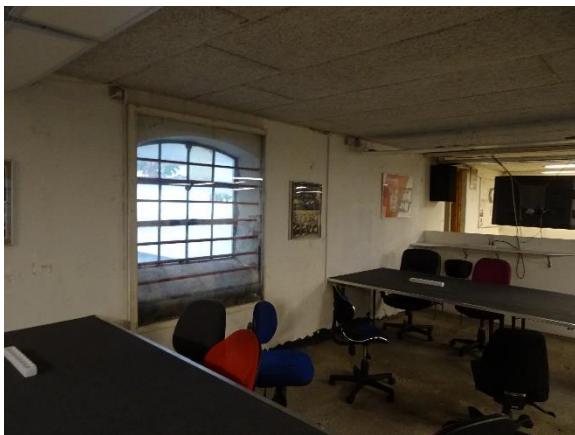
Vægge BRC

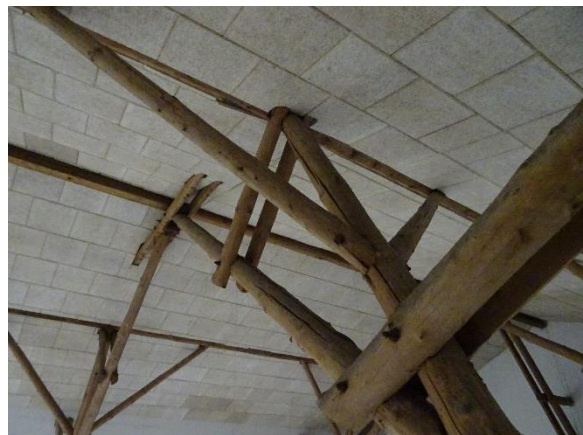
Loft i lade

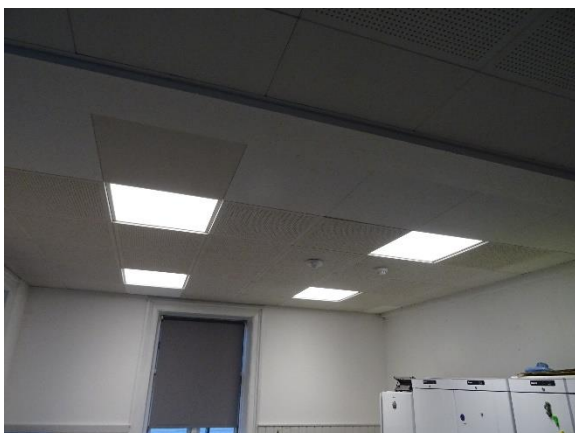
Loft i stuehuset

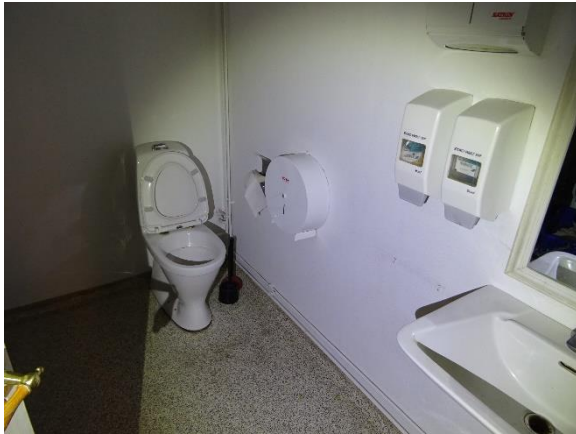
Toilet vestlænge

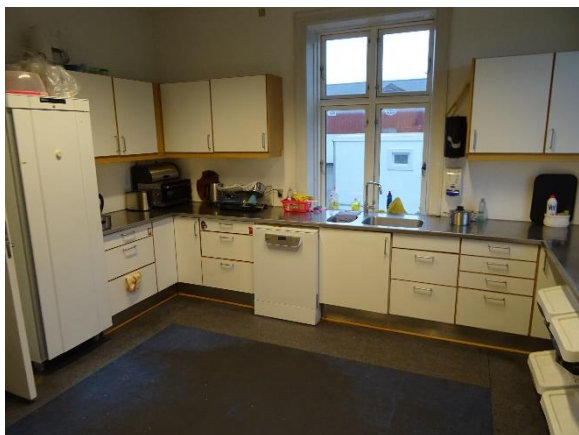
Køkken i stuehus

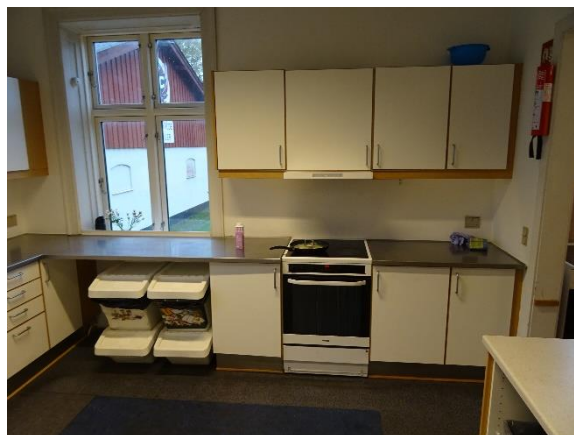
Køkken i stuehus

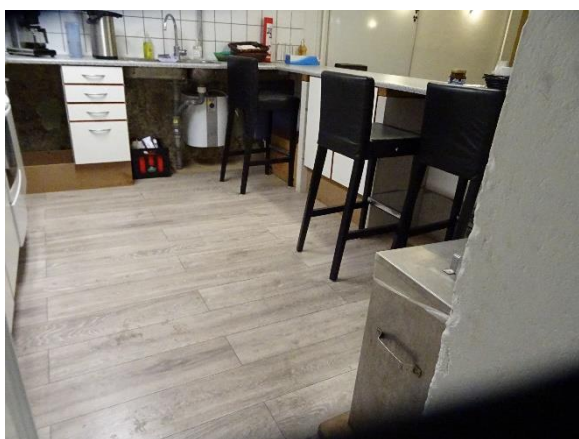
Køkken hos BRC

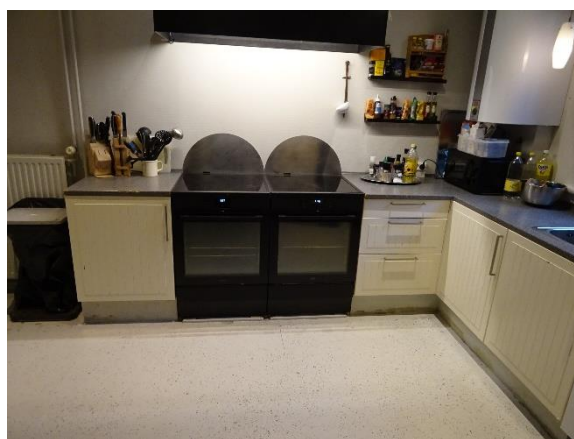
Køkken i vestlig længe til forenings brug

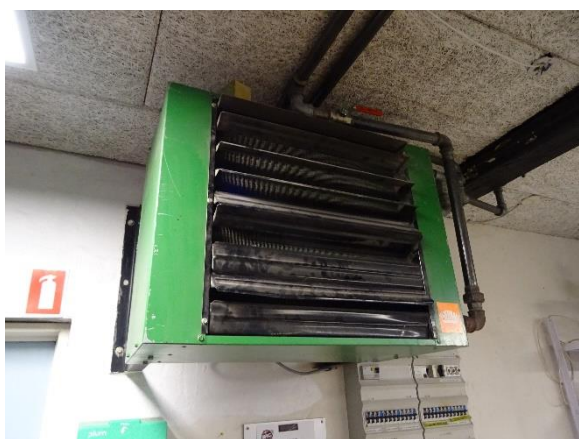
Kalorifere i BRC klublokale

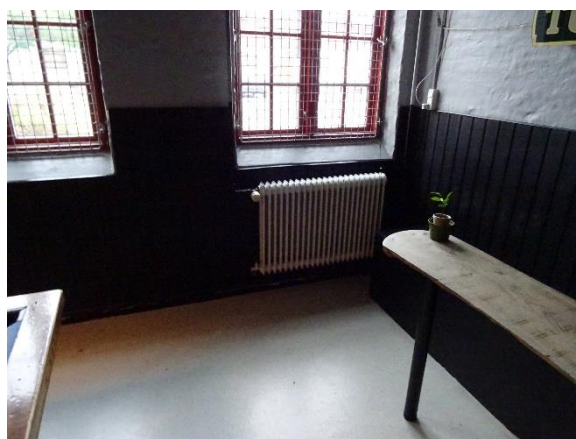
Søjleradiator i vestlænge

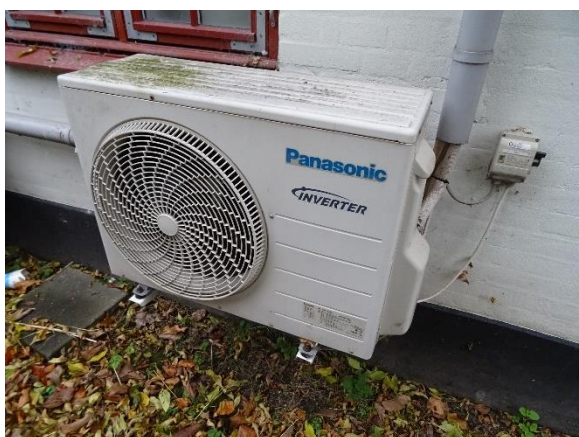
Vest for vestlængen er der opstillet en Panasonic luft/luft varmepumpe som er fra 2014. Kølemiddel er R410A.

Varmepumpe, udedel

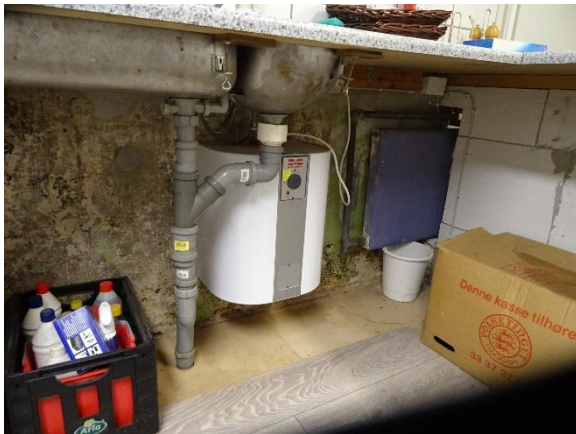
Afløb køkkenvask hos BRC

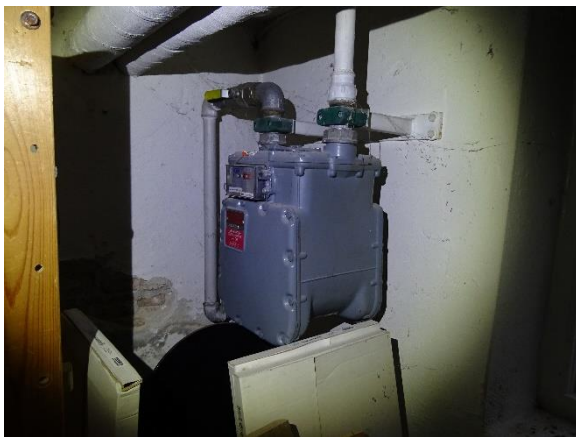
Gasmåler og stik

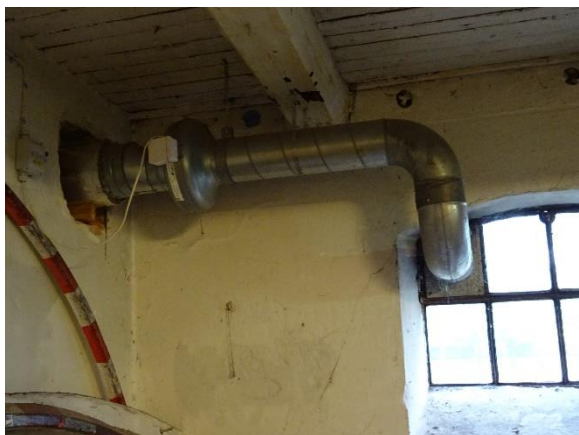
Kanalventilator hos BRC

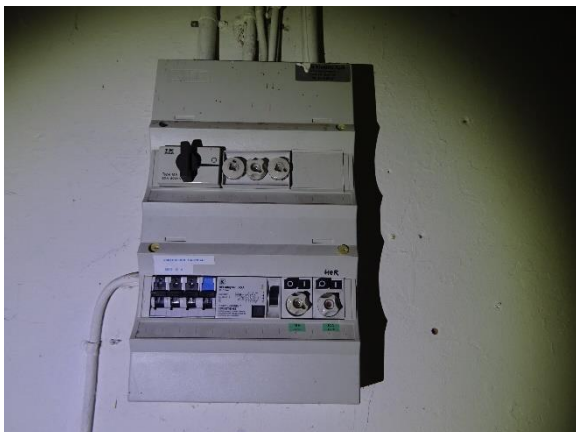
Eltavle BRC

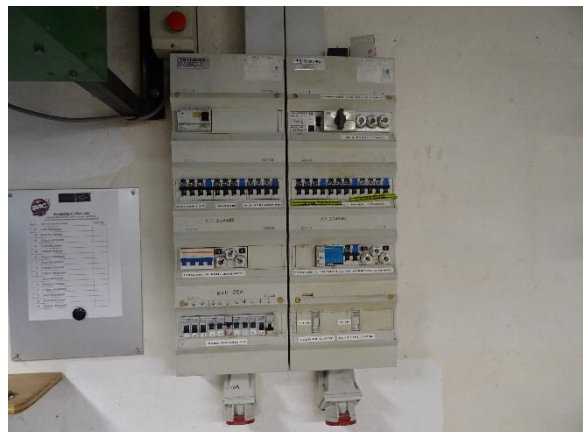
Eltavle BRC

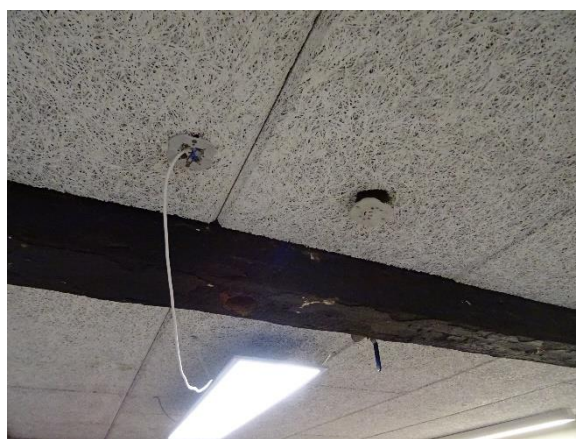
Lampeudtag og LED panel

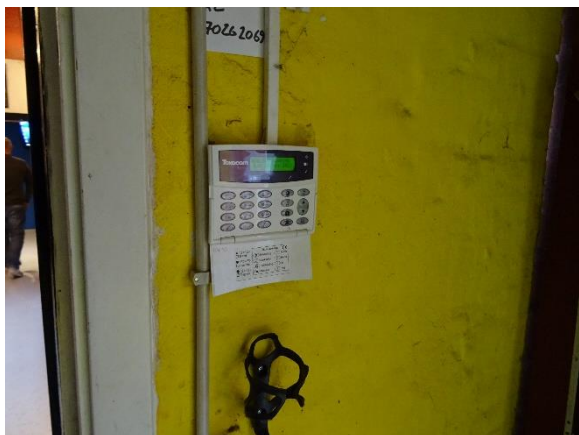
Alarm kodetastatur

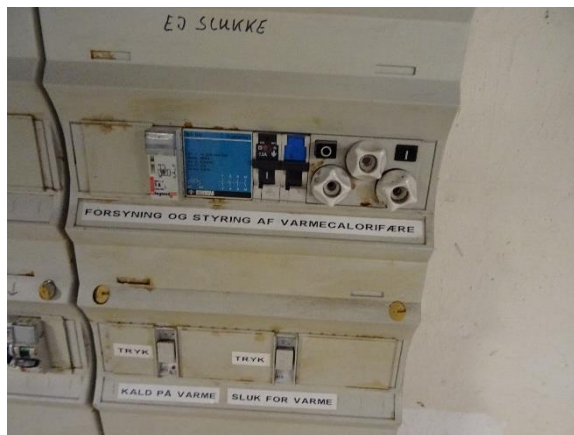
Styring kontaktor for kalorifere i BRC

| Aktivitet på bygningsdel | Ved.type | Prioritet | Int.val, år | Første år | Omkostning |
|---|---|---|---|---|---|
| Automatik for varmestyring med kalorifere opdateres | Opret. | Normal | Engangs | 2029 | 13.000 |

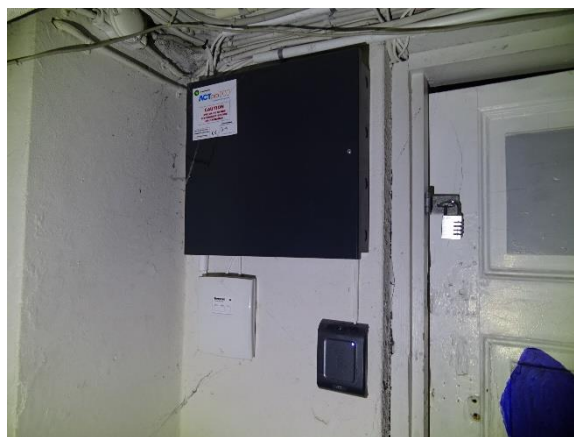
ADK og AIA centraludstyr

ADK anlægget er nyere og vurderes med min. 5-10 års restlevetid afhængig af producentens adgang til support.

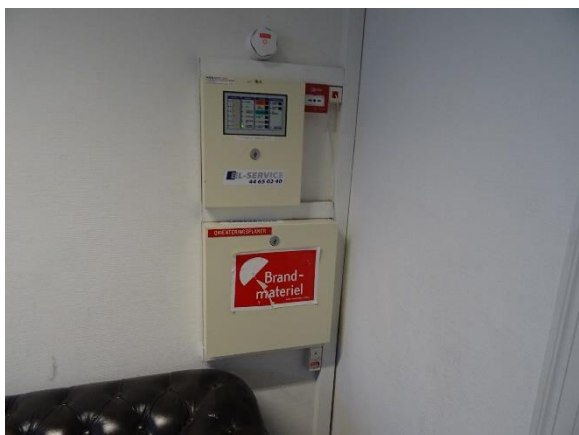
ABA central

ABA anlæg og indbrudsalarm er tæt på eller over deres forventede levetid. ABA central på over 20 år er normalt kritisk i forhold til reservedele og udskiftninger så eneste svar på nedbrud er en helt ny installation.

| Aktivitet på bygningsdel | Ved.type | Prioritet | Int.val, år | Første år | Omkostning |
|---|---|---|---|---|---|
| ABA anlæg opdateres inkl. detektorer, 6 grupper, 21 detektorer | Opret. | Normal | 20 | 2026 | 90.000 |
| ABA anlæg ændring til GSM alarmoverførsel | Opret. | Normal | Engangs | 2026 | 13.000 |

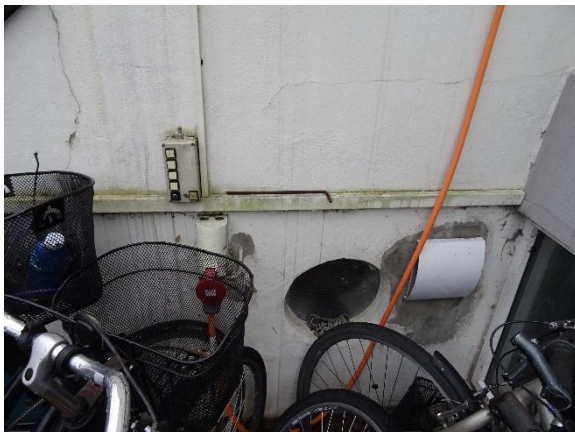
Der er på trappe til stuehuset opsat trappelift. Liften er blokeret af cykler og vurderes ikke som værende i brug eller serviceret. Der er et ikke læsbart servicemærkat på liften.

Trappelift

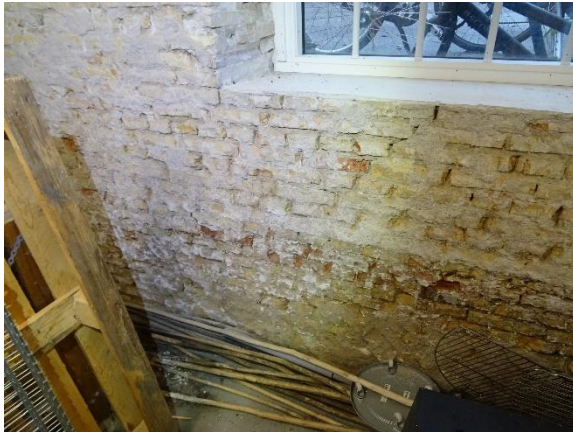
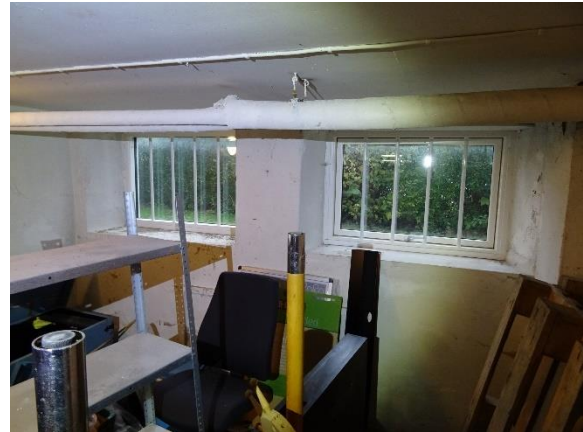
Kælderydervæg

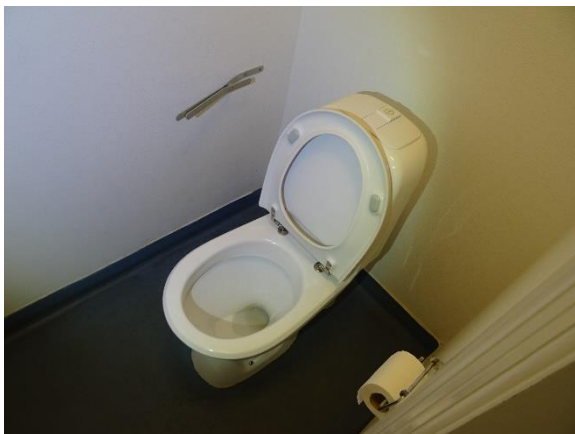
Ældre toilet med to skyl

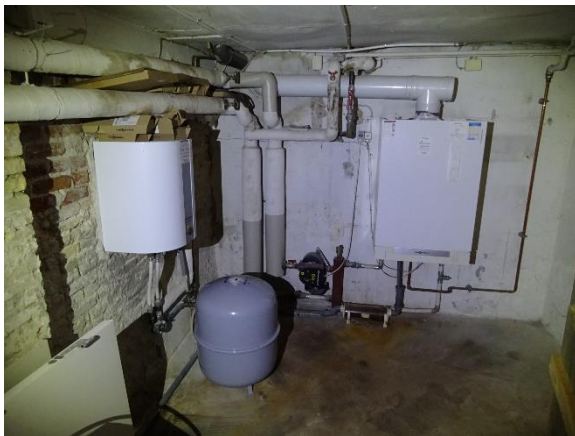
Varmeanlæg er baseret på knapt 20 år gammelt kondenserende gasfyr. Radiatorer er for den dels vedkommende mindre effektive søjleradiatorer eller pladeradiatorer fra 1960-70'erne som er lagt ud for højere temperatursæt end fjernvarme.

Gasfyrinstallation

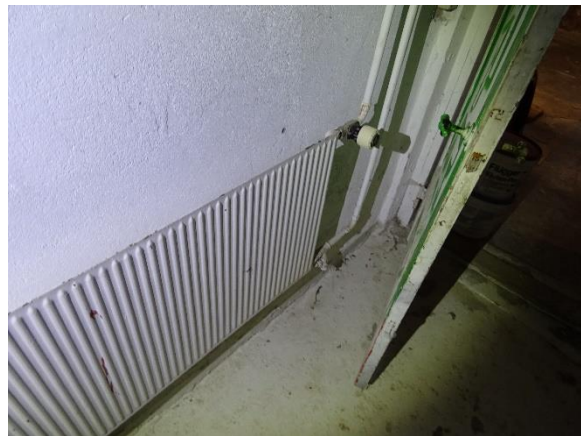
Pladeradiator fra 60-70'erne.

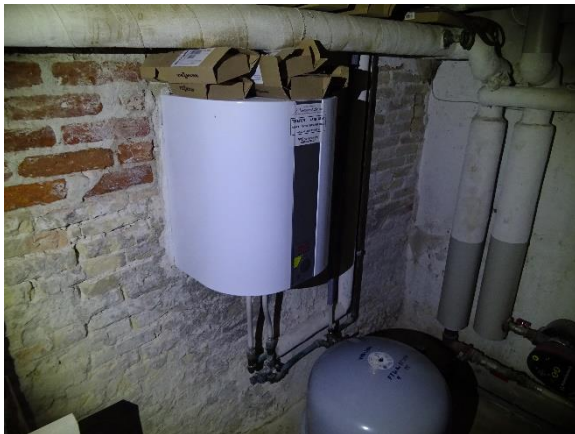
Der er ikke varmt vand med cirkulation og kun elvandvarmere af begrænset størrelse fordelt på ejendommen. Stuehuset har 30 L elvandvarmer hvilket begrænser mulighed for lange bade. Der er opstillet toiletvogn i gården som ikke er medtaget i denne rapport, men hvor der kan antages midlertidigt at det største forbrug af varmt vand forekommer.

Varmtvandsbeholder til stuehuset

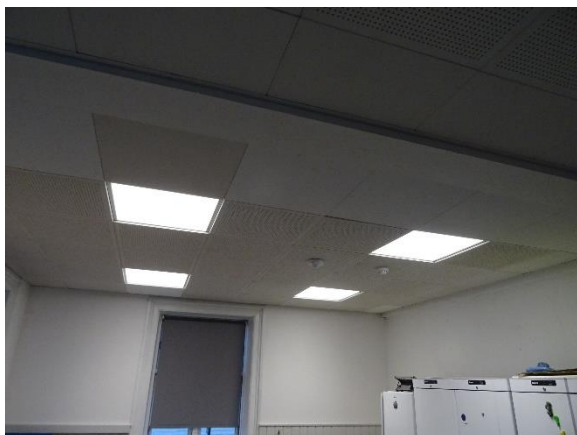
LED spisestue

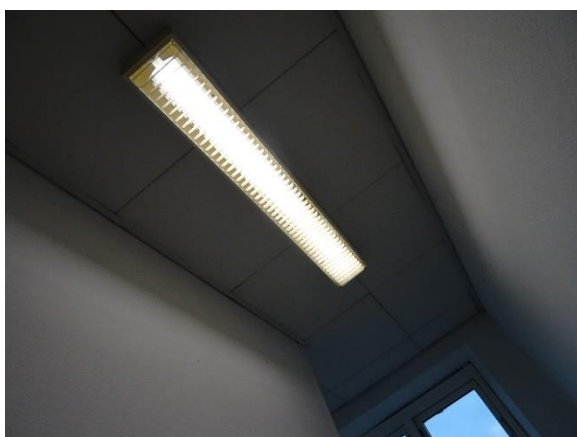
Det er blandet hvor meget belysning der er skiftet til LED, men det meste vurderes at være skiftet. Af armaturer med lysstofrør drejer det sig om bl.a. kælder, trapperum, køkken.

Trapperum, lysstofrør

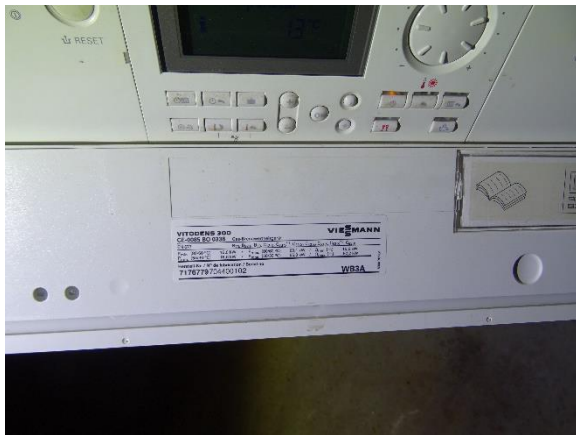
Gasfyr er uden vejrkompenseret styring.

Varmestyring

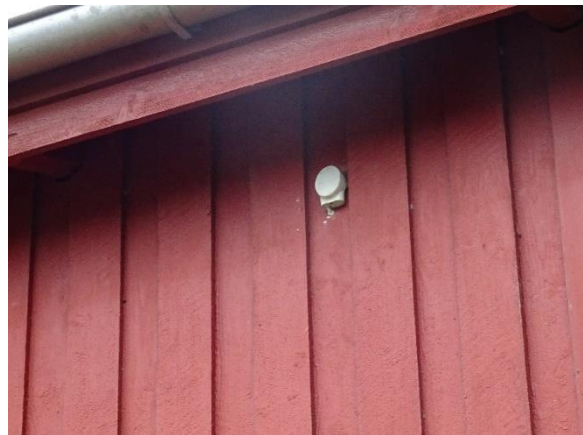
Skumringsrelæ udelys
