# Tilstandsvurdering og energiscreening

Spættebo  
Kisumparken 1, 2605 Brøndby

16. maj 2025

Udarbejdet af: Martin Fester  
Kontrolleret af: Nikolaj Klein  
Dato: 16.05.2025  
Version: 1  
Projekt nr.: 1024991, Tilstandsvurdering og energiscreening  
Kommunale ejendomme i Brøndby kommune

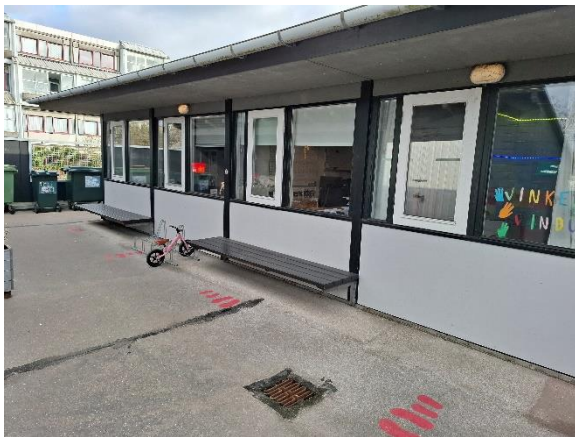
Facadepartier i institutionen.

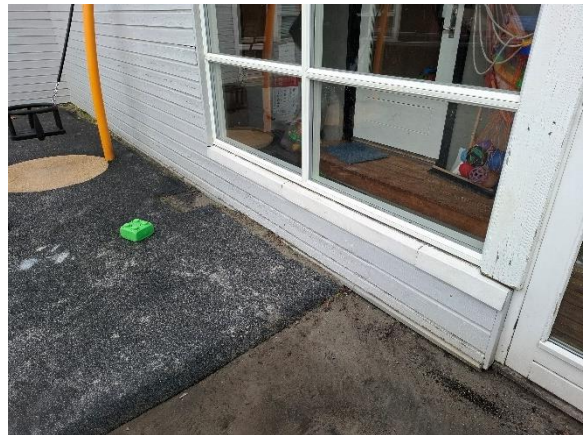
Facadebeklædning på liggehal

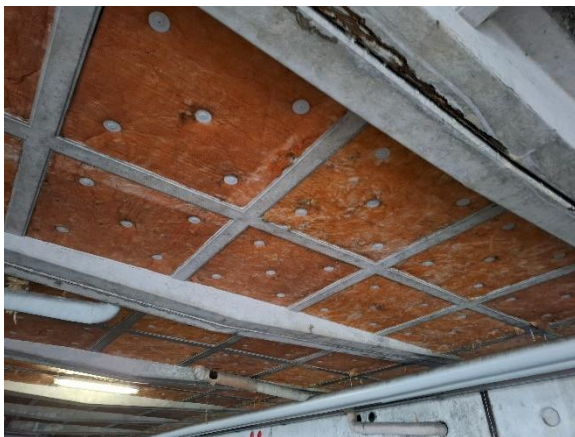
Etagedæk mod parkeringsplads isoleret i kassetter med 200 mm mineraluld.

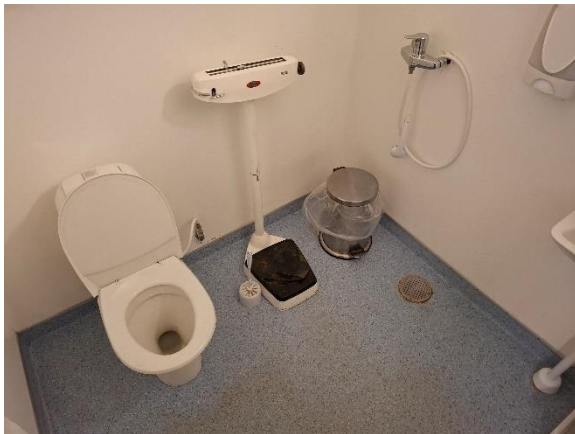
Ældre toilet med et skyl, bruser med et greb

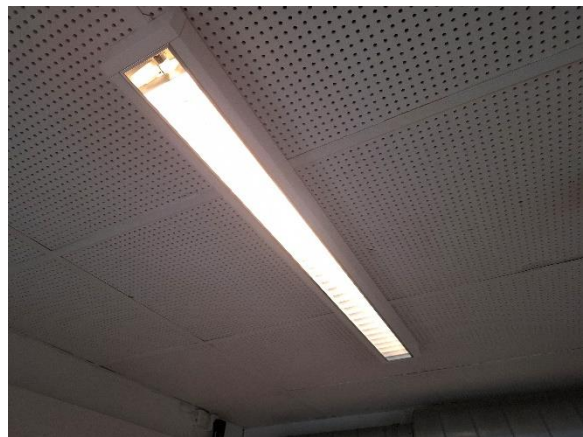
HF-armatur

Tavler mangler afdækning og nærmer sig ellers forventet levetid. Belysning er generelt uden mangler stand. Dog er de fleste armaturer med konventionelle lysstofrør som er udfaset. Der kan i en periode anvendes kompatible lyskilder såfremt lyskvalitet er acceptabel.

| Aktivitet på bygningsdel | Ved.type | Prioritet | Int.val, år | Første år | Omkostning |
|---|---|---|---|---|---|
| Armaturer med lysstofrør udskiftes til LED, 350 m <sup>2</sup> | Opret. | Normal | 15 | 2034 | 58.000 |

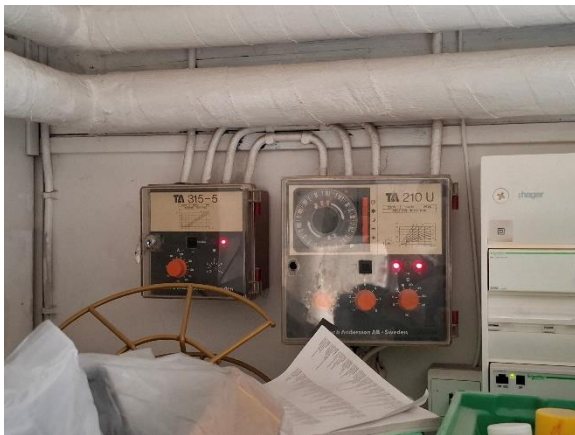
Udekompenseringsanlæg

Vejrkompenseringsanlæg vurderes at have udtjent sin levetid og anbefales skiftet inden for de nærmeste år.

| Aktivitet på bygningsdel | Ved.type | Prioritet | Int.val, år | Første år | Omkostning |
|---|---|---|---|---|---|
| Udskiftning af vejrkompenseringsanlæg | Opret. | Middel | 20 | 2026 | 25.000 |

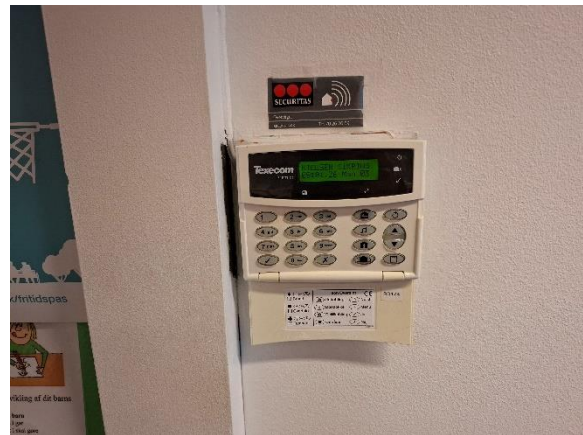
Indbrudsalarm, kodetastatur i garderobe

Der er indbrudsalarmsystem i bygningen fra Securitas med følere fordelt i rummene, åbnealarmer på døre og kodetastatur i garderobe. Der er selvstændige røgalarmer i alle rum og slangevinde i fællesareal.

| Aktivitet på bygningsdel | Ved.type | Prioritet | Int.val, år | Første år | Omkostning |
|---|---|---|---|---|---|
| Udskiftning af alarmsystem | Opret. | Middel | 20 | 2035 | 25.000 |

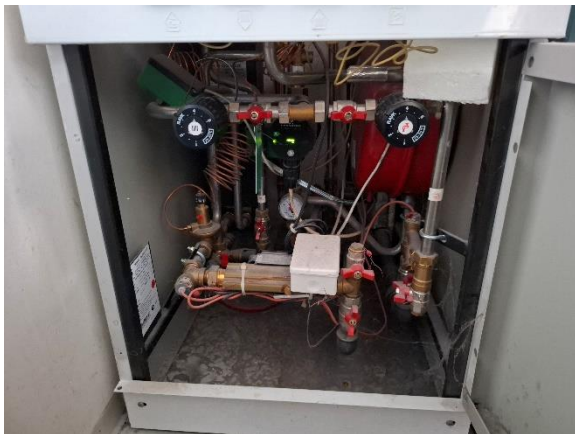
Bygningen opvarmes med et 2-strengs radiator anlæg, rørene føres uisoleret rundt i bygningen. Termostater er hovedsageligt placeret ved gulv, et enkelt sted mangler termostat.

Der er monteret termostatiske reguleringsventiler på alle radiatorer til regulering af korrekt rumtemperatur (der mangler 1 termostat).

Varmeveksler placeret bagerst i unit
