## Tilstandsvurdering og energiscreening

Brøndby Strand Sejlklub  
Brøndby Havnevej 18 og 20, 2650 Hvidovre

17. september 2025

Udarbejdet af: Jacob Skov Christiansen  
Kontrolleret af: Diana Georgeta Bratbo, Anders Rathje Kjær Lorentzen  
Dato: 16.09.2025  
Version: 1  
Projekt nr.: 1024991, Tilstandsvurdering og energiscreening  
Kommunale ejendomme i Brøndby kommune

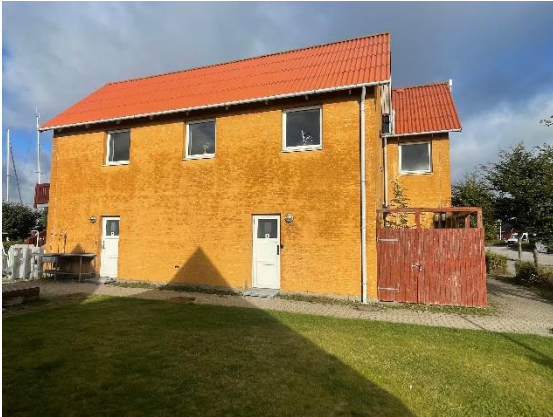
Bygning 20 udført med bølgetegl

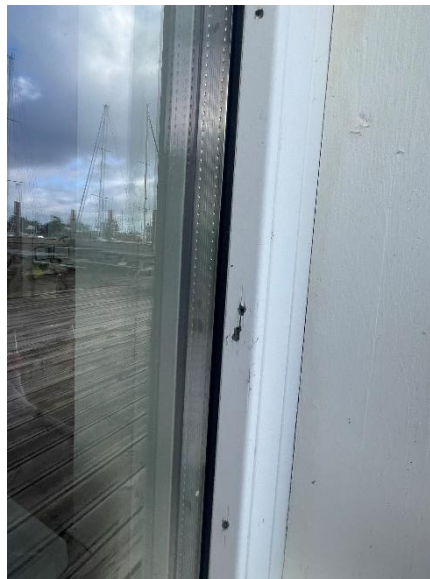
2 lags energirude med koldkant bygn. 18

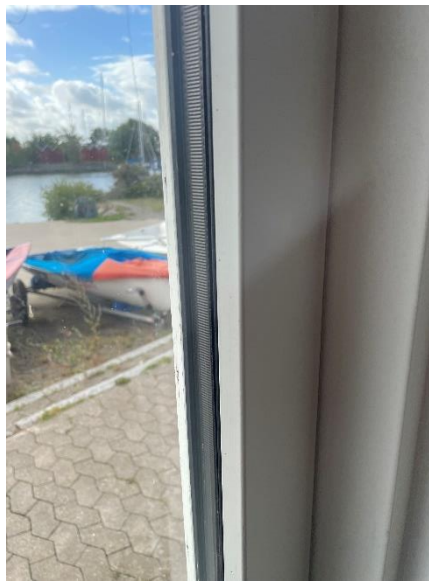
2 lags energirude med varm kant bygn. 18

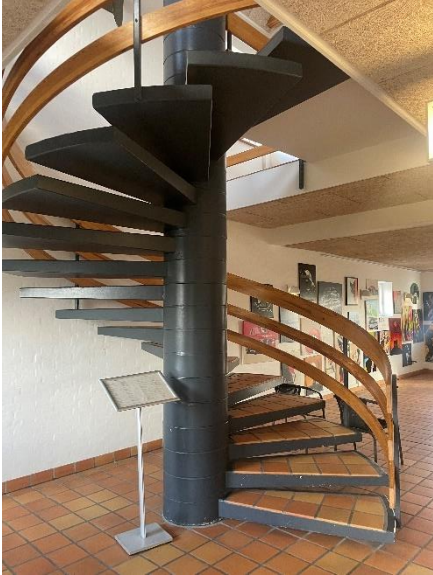
Indendørs vindeltrappe til restaurant på 1.sal

Vindeltrappen bærer ikke præg af skader eller andre svagheder ved konstruktionen.

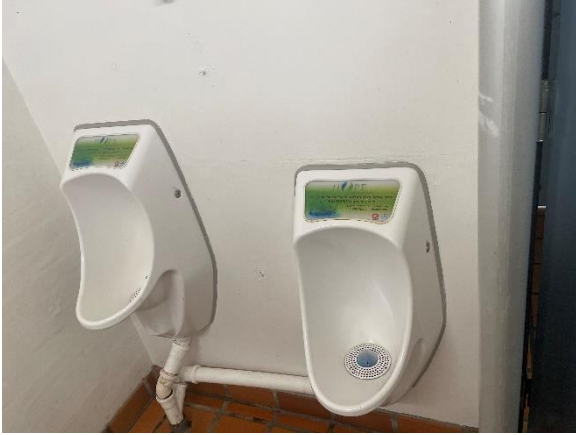
Pissoir i offentligt toilet bygn.20

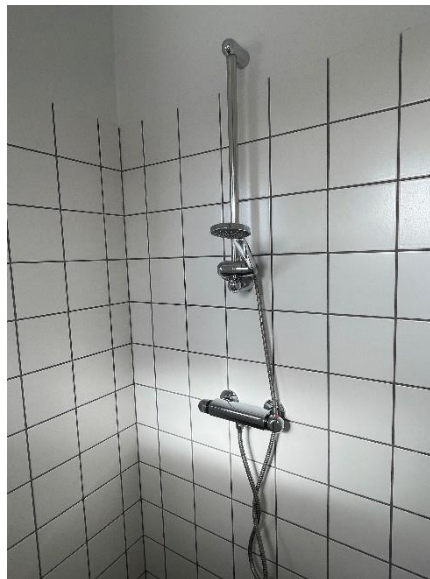
Brusekabine og toilet bygn.18

Brusekabine bygn.18

Toilet armaturer, interiører og flader er i generelt god stand i begge bygninger, dog er flere af armaturerne udskiftningsmodne grundet forventet levetidsalder. Fugerne visse steder i bygn.20 er trætte og trænger til lidt reparationsarbejde enkelte steder.

| Aktivitet på bygningsdel | Ved.type | Prioritet | Int.val, år | Første år | Omkostning |
|---|---|---|---|---|---|
| Udskift af ældre brusearmature, 2 stk. | Opret. | Normal | 15 | 2027 | 16.000 |

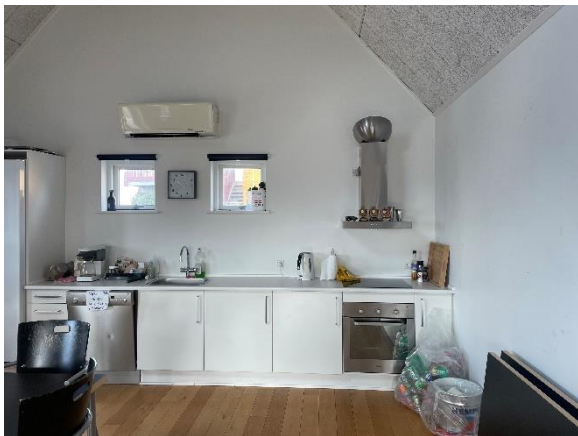
Køkken i bygn.18

Bygn.18: køkkenet er pænt vældholdt og har en del år endnu inden enheder og rør bør udskiftes.

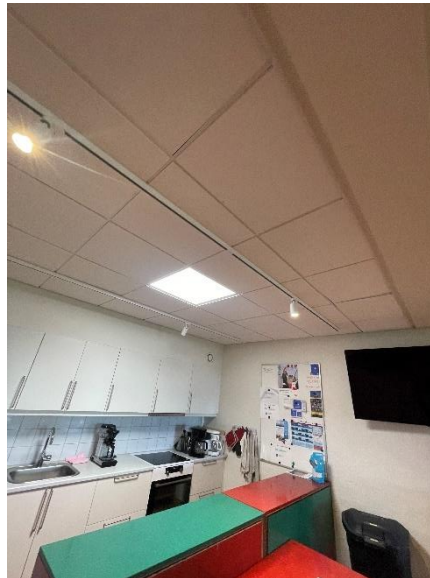
Klubkøkken stueetage bygn.20

Bygn.20: klubkøkkenet er i fin stand men bærer præg af at være ældre årgang. Produktionskøkkenet er med ældre udstyr og enheder. Resterende levetid forventes til 3-7 år.

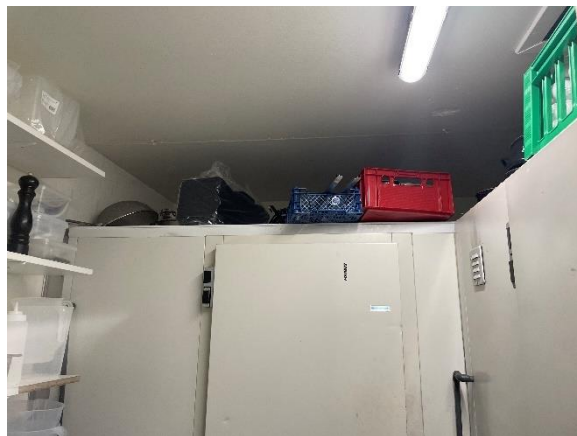
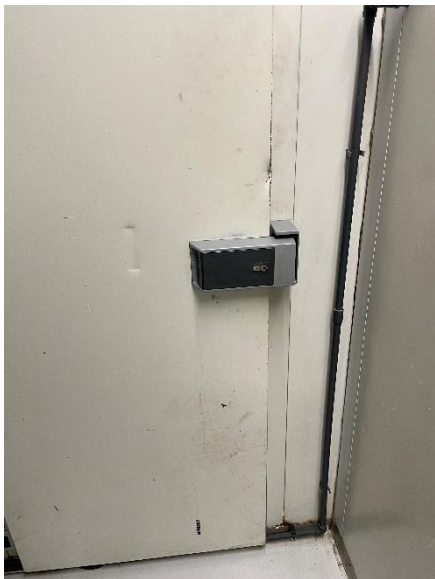
Køleboks i produktionskøkkenet 1.sal bygn.20

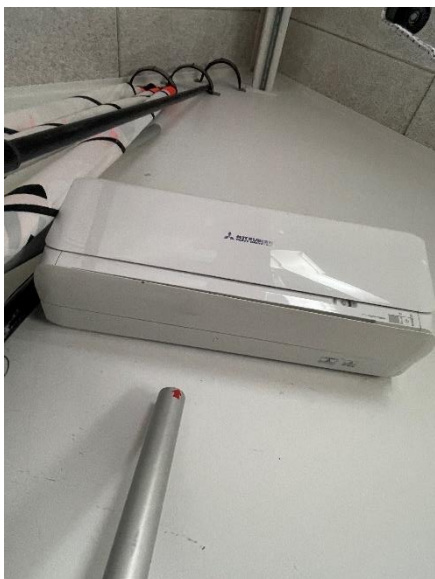
Mitsubishi varmepumpe luft-luft byng.18

Mitsubishi varmepumpe inder del luft-luft bygning.18

Bygn.18: solvarmeanlæg er i forsvarlig stand og har 10-15 års levetid tilbage. Varmepumper er af årgang 2016-18 og har ligeså 10-15 års levetid tilbage.

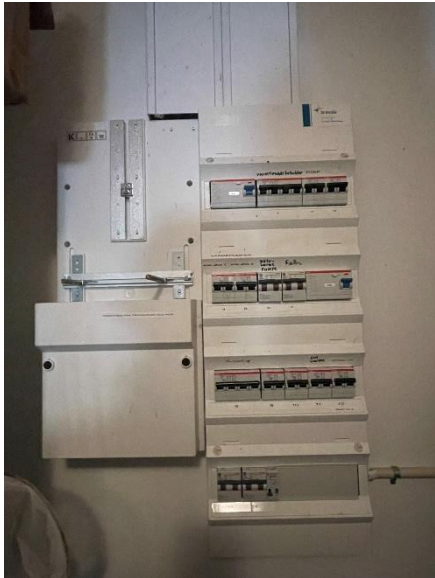
El tavle i bygn 18

Bygn.18: Installations materiale er i god stand og der er ikke observeret skader eller fejl. Udendørs belysning bør udskiftes til led inden for 5 år. Tavlen er up to date.

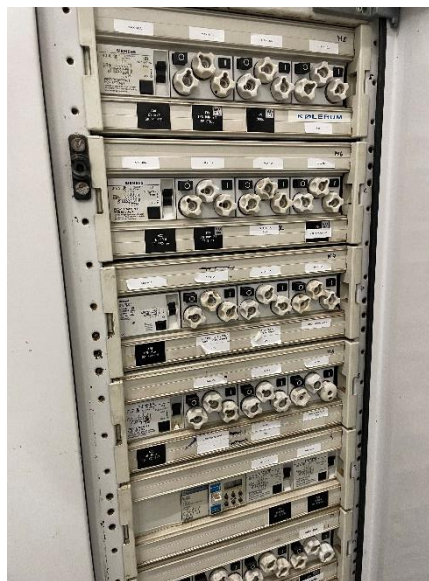
Tavlefelt i køkkentavle 1.sal bygn.20

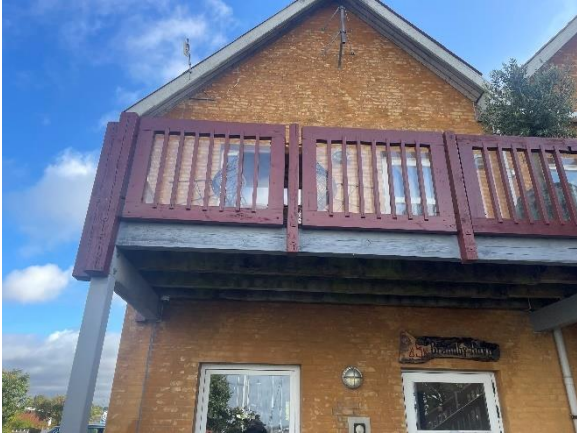
Terrasse i nordenden af bygningen bygn.20

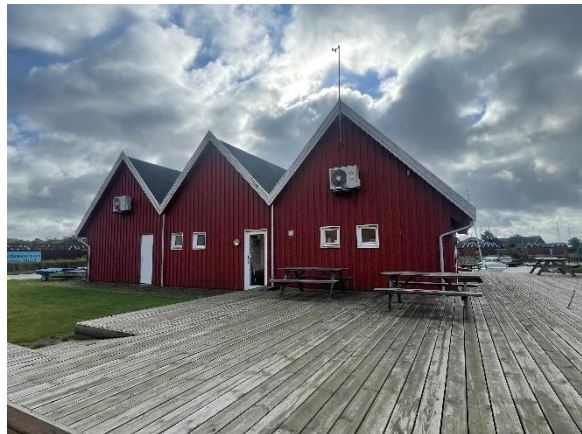
Terrasse ud mod havnen bygn.18

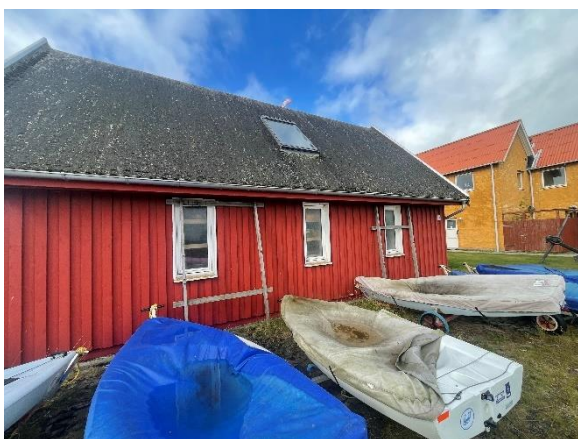
Taget fra set fra siden bygn.18

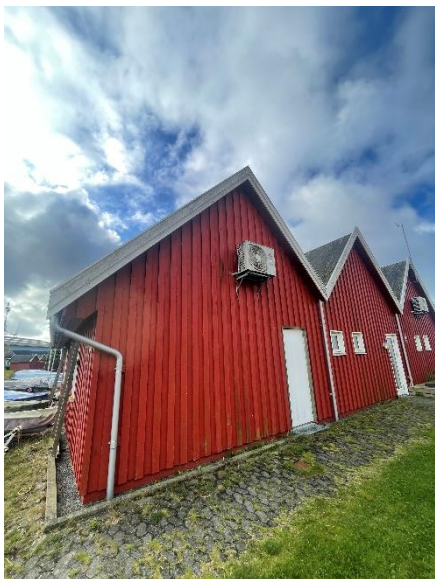
Facaden med 1 på 2 brædder bygn.18

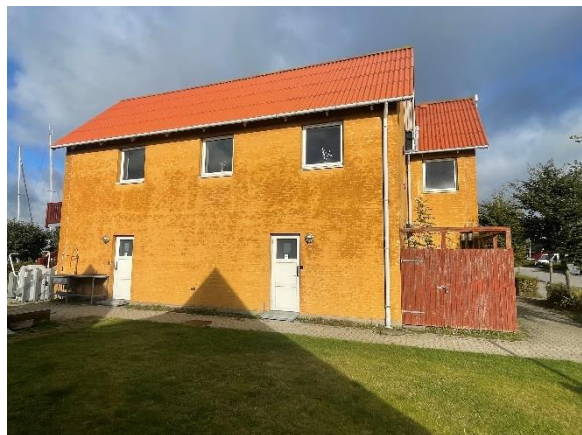
Opmuret facade set fra siden bygn.20

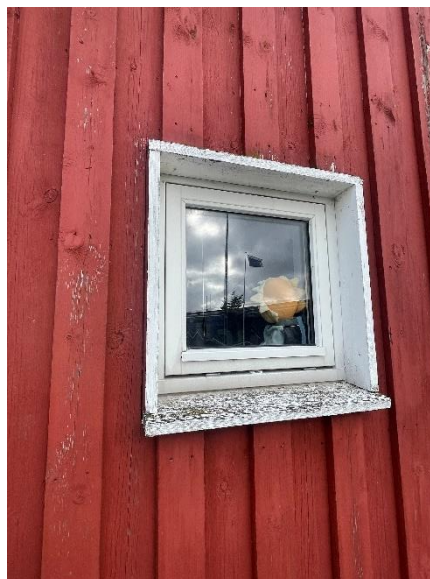
Vindue i stueetagen bygn.18

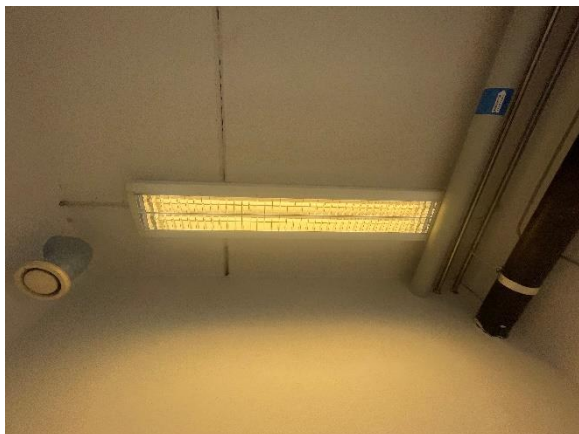
Spolearmatur bygn.20
